# HLÉVANGUR, FAXABRAUT 13

## Ástandsskoðun

Mars 2025

| VERKEFNI: Ástandsskoðun Hlévangi, Faxabraut 13, Reykjanesbæ | | |

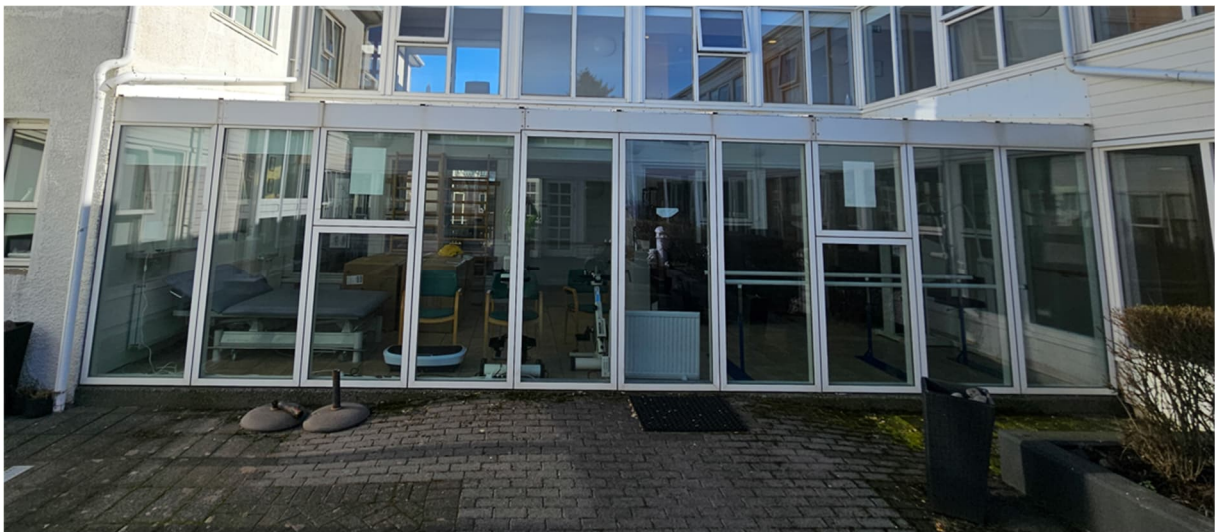
Mynd 3. Útlit garðskála séð frá inngarði.

- Lekaummerki sjást víða innanhússvið byggingar 1 og 2. Yfirfara þarf öll samskeyti milli garðskála og annarra bygginga.
- Gler í veggjum líta ágætlega út. Filmur í þakglери eru ónýtar, mögulega er hægt að skipta þeim út.

- Lekataumar og rakaskemmdir sjást víða á veggjum þar sem þak mætir veggjum.
- Rakaskemmdir sjást á veggjum þar sem útveggir glerbyggingar mætir útveggjum aðalbygginga.
- Gler virðist vera nokkuð heilt, en sólfilmur í þaki eru ónýtar.
- Flísar virðast nokkuð heilar og ekkert los fannst á gólfflísum.

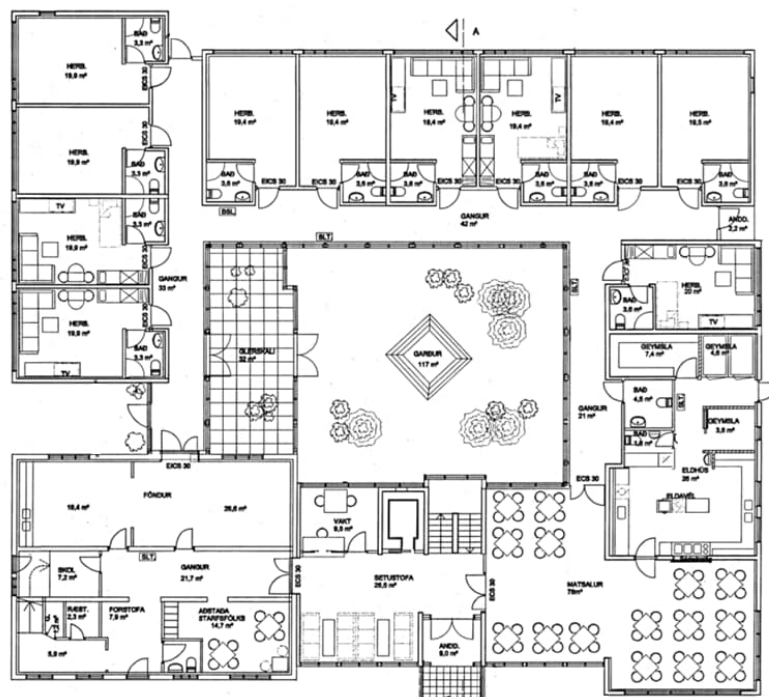
Mynd 11. Grunnmynd 1.hæð. Einhverjir innveggir hafa verið færðir til.
