Hafnargata 12  
athugasemdir við  
deiliskipulagstillögu

## Minnisblað

**Dags: 18. Ágúst 2020**

**Titill: Ummerki sjávarflóðs þann 14 febrúar 2020**

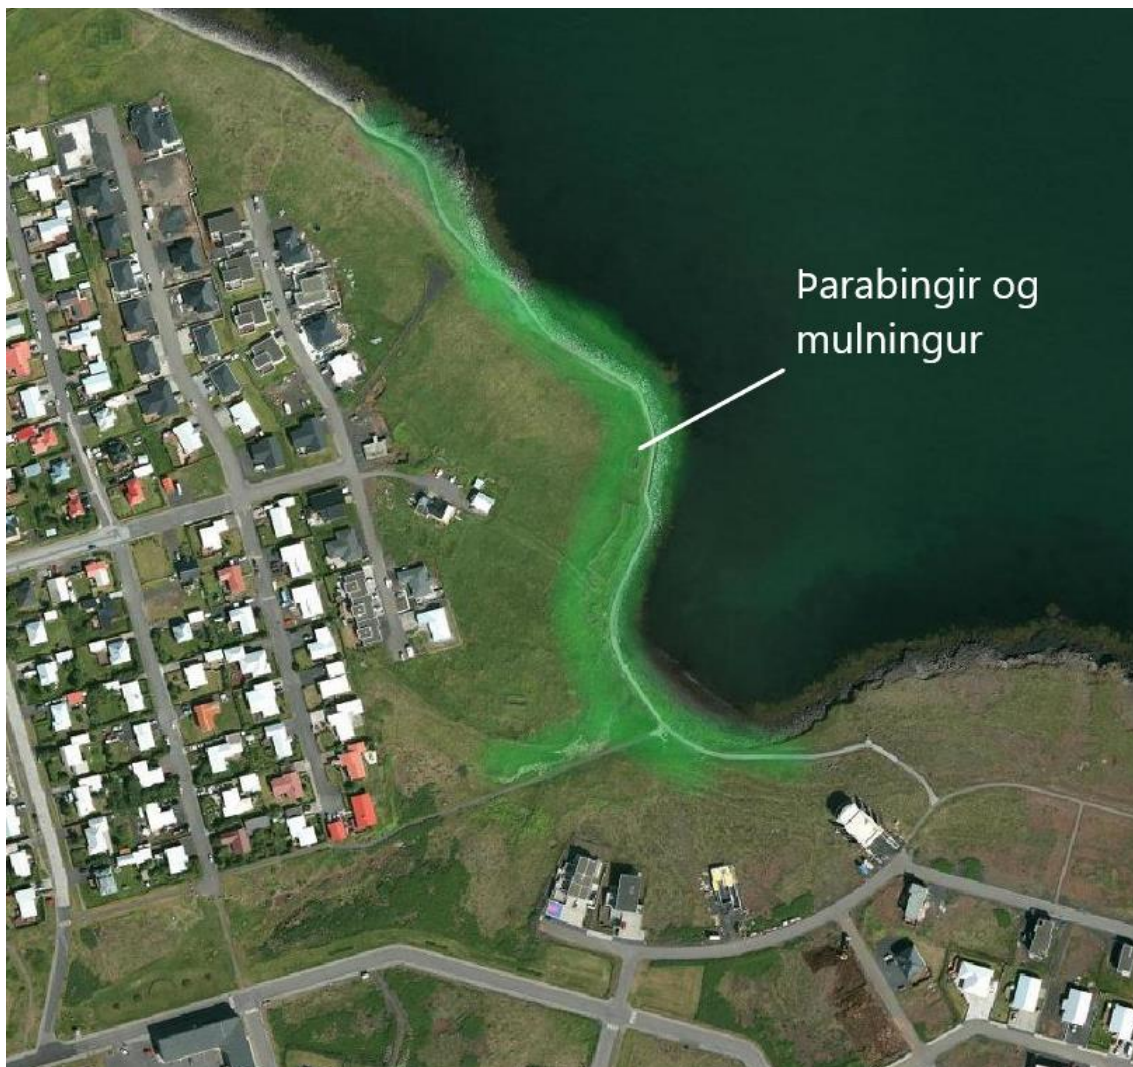
Mynd 1 Yfirlitsmynd frá vognum Kópa þaðan sem er göngustígur inn að Njarðvík samhliða sjóvarnargarði. Nokkuð hafði skolest af þara yfir varnargarðinn (sjá grænlitað svæði), og grjótmulningur úr honum hafði farið yfir stíginn, en þó óvísða meira en örfáa metra inn á land.

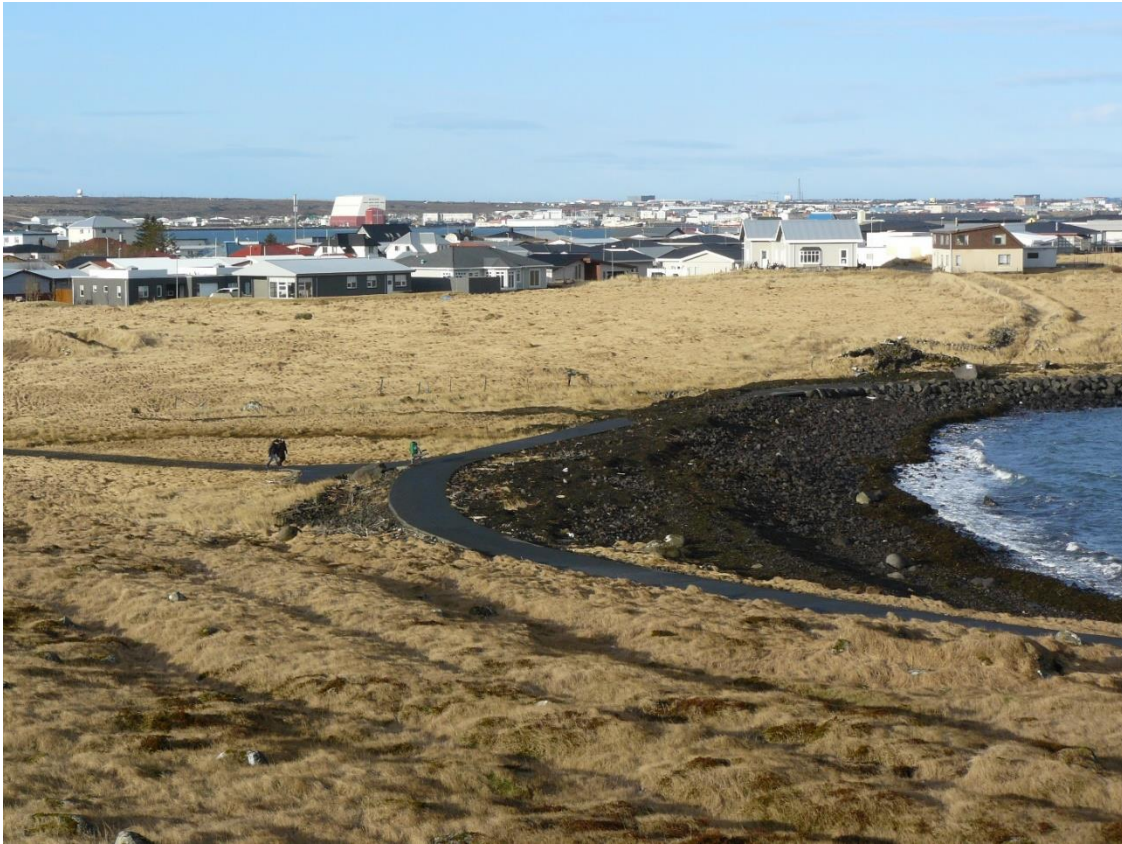
**Mynd 2 Yfirlit yfir smávoginn Kópa, fjöruna þar sem grjót og þara hafði skolast á land og varnargarðinn sem byrjar vestan í veginum.**

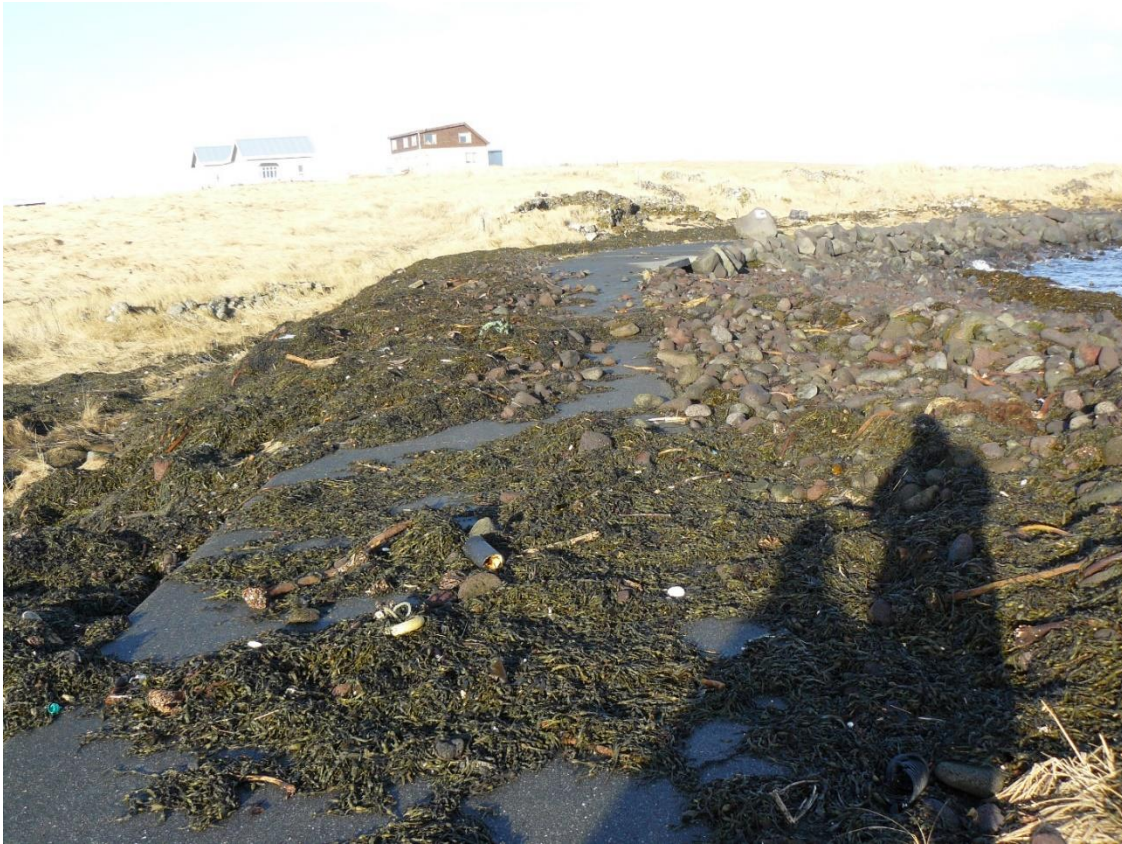
**Mynd 3** Fyrir botni vogsins hafði nokkuð af grjóti og þara skolast á land. Grjótið var einungis sýnilegt þar sem garðurinn var ekki til staðar. Að baki varnargarðsins mátti víða sjá þara, sérstaklega handan stígsins. Mögulegt er að það hafi gefið yfir varnargarðinn og skolað þara á land, en engin ummerki voru um að aldan hafi losað grjót úr garðinum.

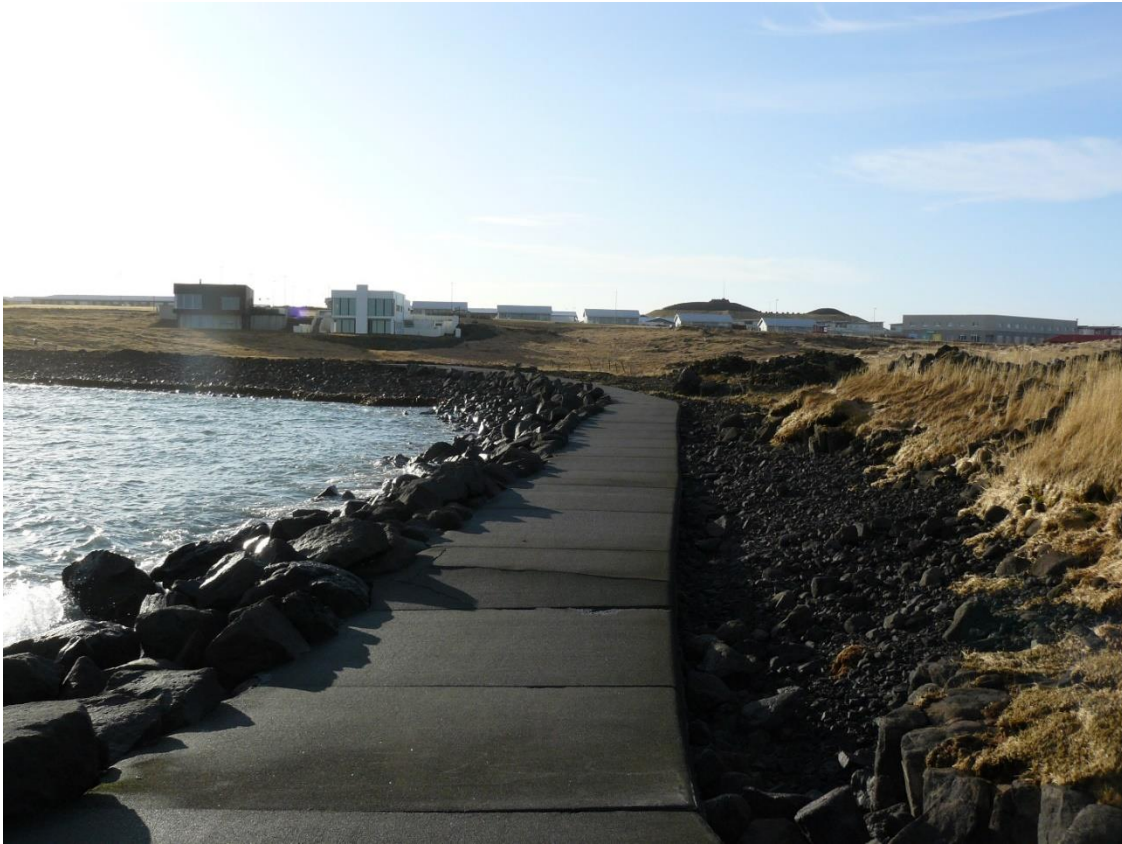
Mynd 4 Horft til austurs í átt að vöginum. Engin merki voru um að grjót hafi losnað úr garðinum og borist á göngustíginn eða yfir hann.

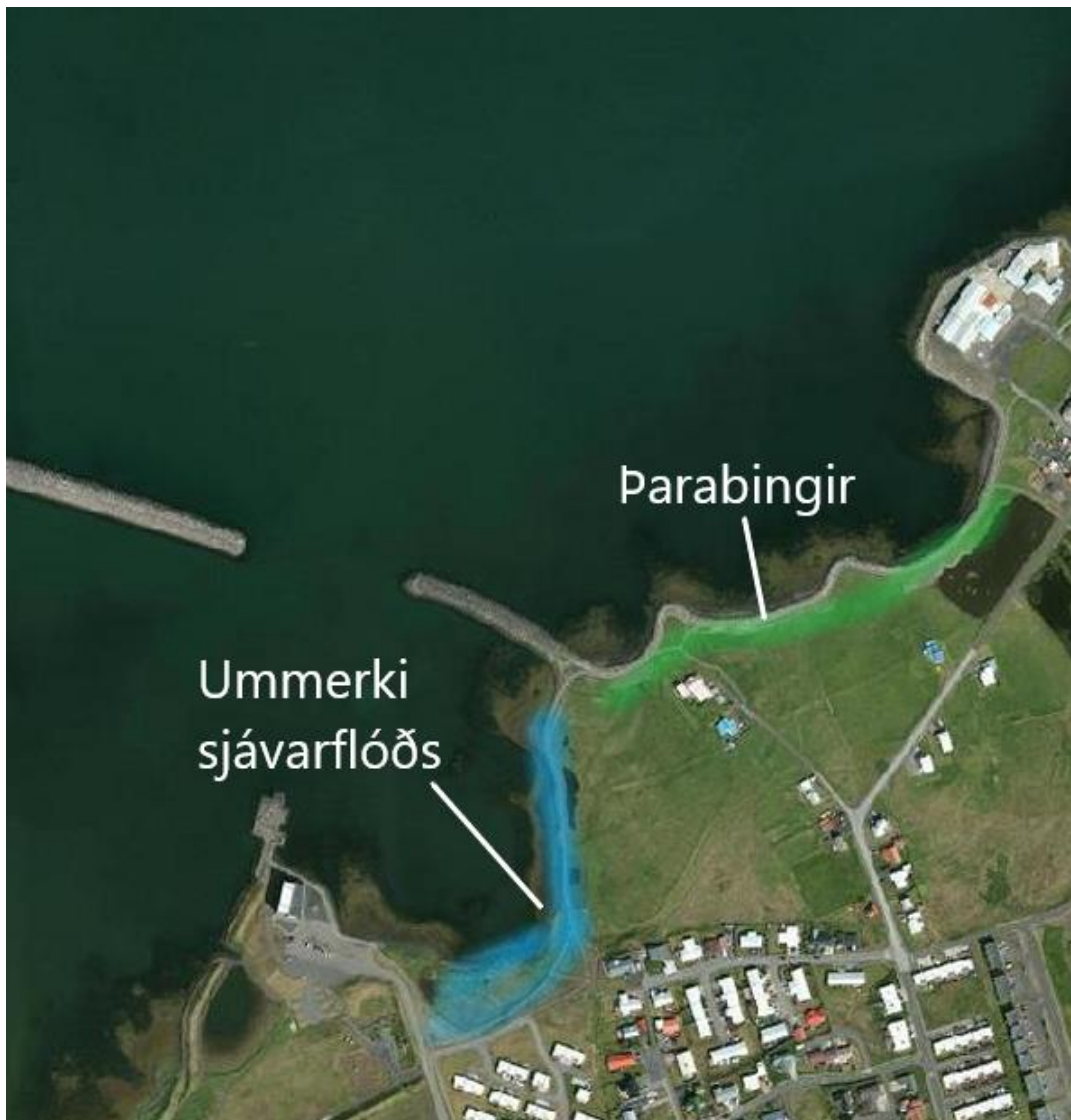
**Síðari staðurinn** sem var skoðaður í Njarðvík var inni í víkinni sjálfri, við Víkingaheima og ströndin meðfram víkinni að kirkjunni. Skammt fyrir utan Víkingaheima er garður sem lokar að mestu víkinni. Ólíklegt er að öldugangur þar fyrir innan hafi verið verulegur, svo þetta svæði var heppilegt til að sjá hversu hátt áhlaðandi hafi lyft sjávarstöðu. Víða mátti sjá ummerki flóðs á þessu svæði, innarlega í víkinni mátti sjá ummerki hárrar vatnsstöðu, utan við varnargarðinn mátti svo sjá þara sem hafði skolast á land.

Mynd 5 Þau svæði sem voru skoðuð nærri Víkingaheimum. Blár litur sýnir það svæði þar sem öldu hefur varla gætt mikið, því það er vel varið af af grjótagarði, grænlitað svæði sýnir hvar aldan skolaði þarabingjum upp á land.

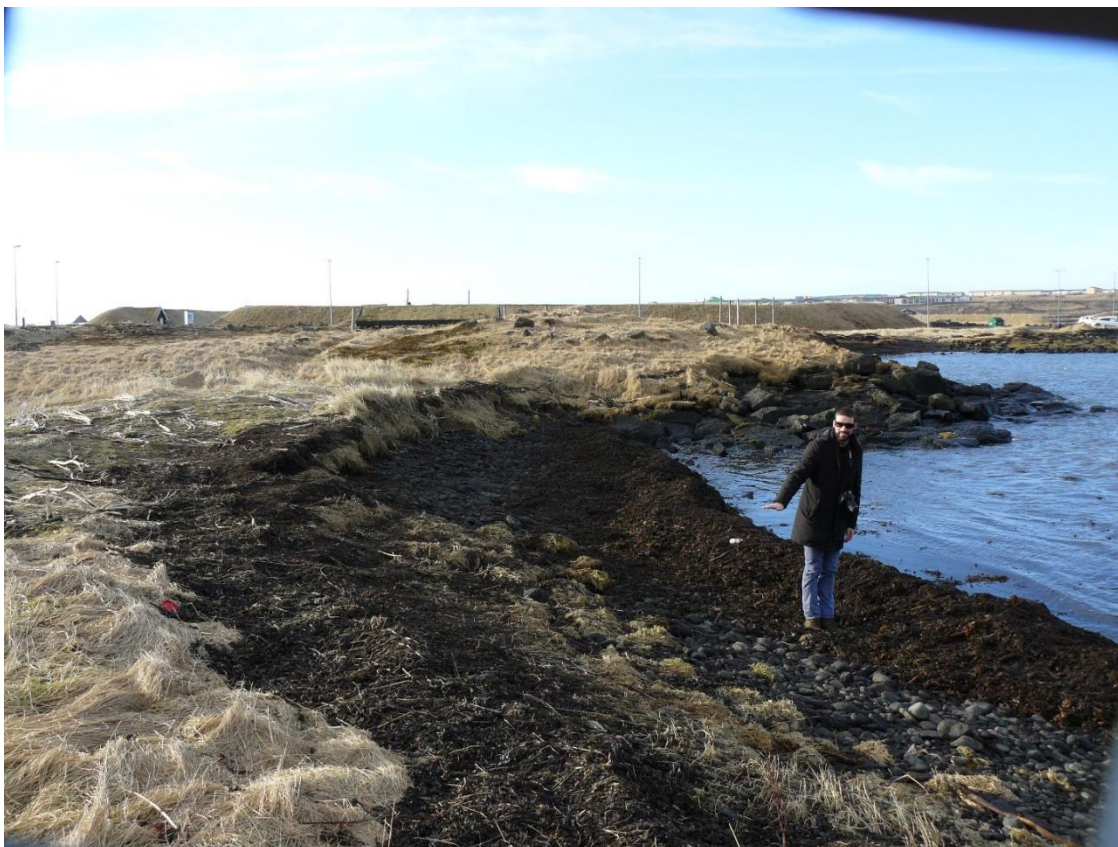
Mynd 6 Kevin sýnir hversu hátt ummerki um þara náðu. Niðurstaðan er rúmur meter sem er gróft mat á áhlaðanda.

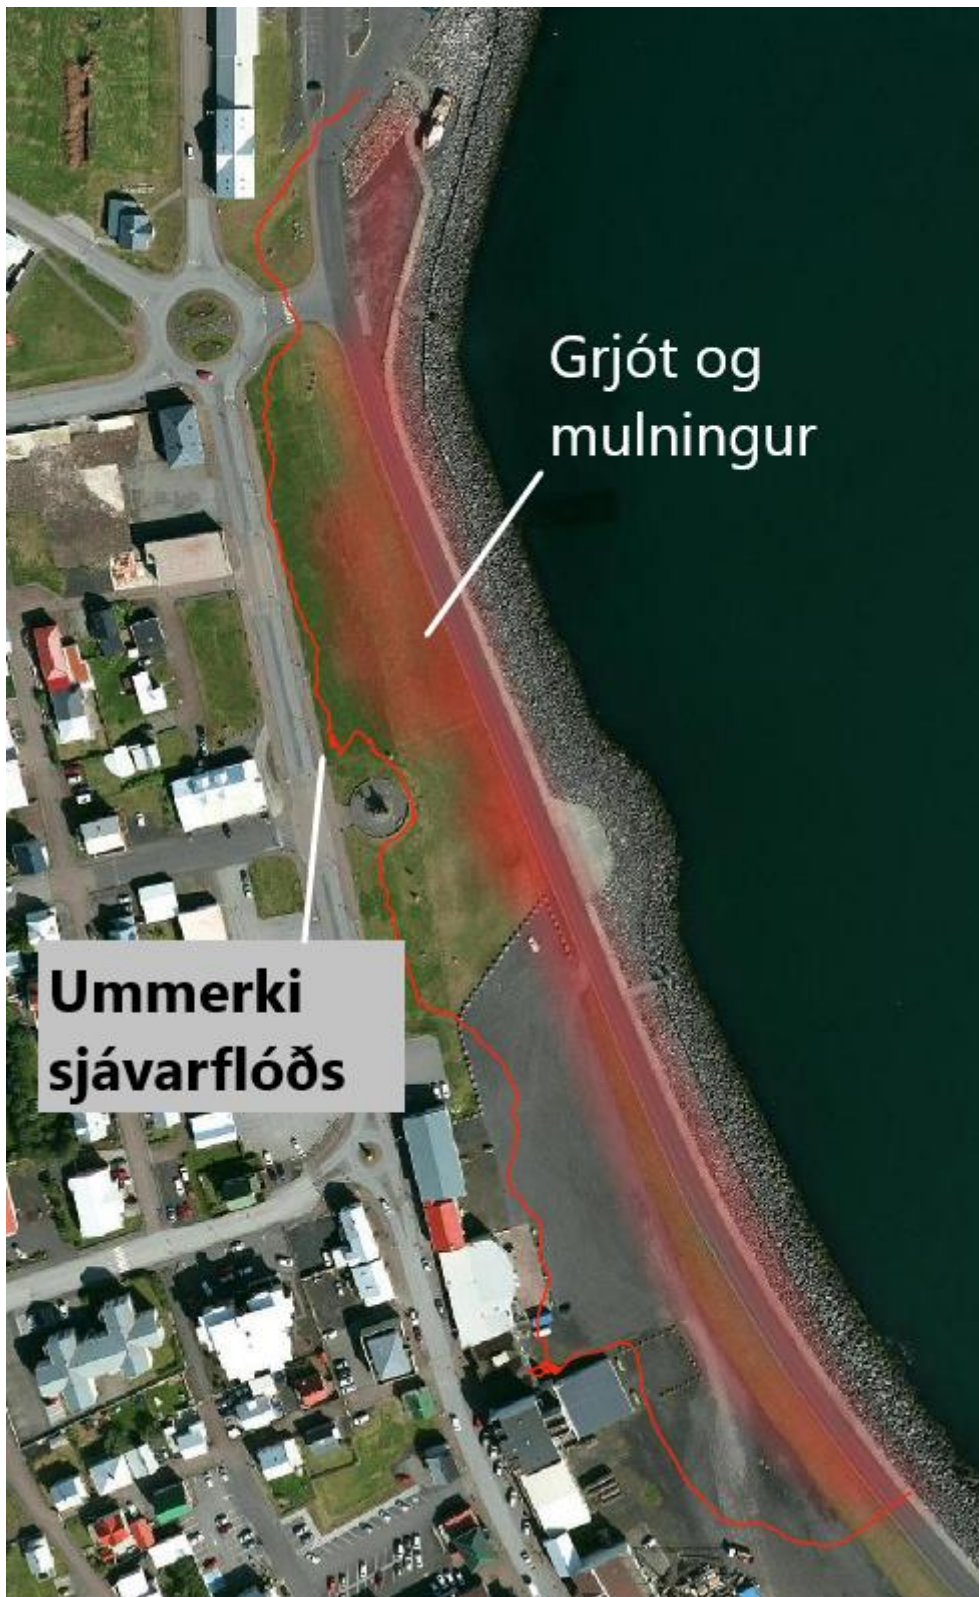
Í Reykjanesbæ var einnig skoðaður miðbær Keflavíkur, en það hafði brim gengið yfir varnargarð við Ægisgötu, grjót og mulningur borist á land og langt yfir götuna, auk þess sem bundið slitlag á götunni hafði skemmst á kafla. Þá hafði vatn flætt yfir bílastæði að húsum sem standa við Hafnargötu og inn í jarðhæð/kjallara. Þjónn á veitingastaðnum Ráin sagði að vatn í kjallaranum hefði náð sér í miðja kálfa. Hluti af því grjóti sem barst á land virtist tilhoggið og hafði líklega losnað úr varnargarðinum.

Mynd 7 Miðbær Keflavíkur þar sem sjór gekk yfir varnargarð við Ægisgötu, grjót barst yfir götuna, bundið slitlag losnaði á hluta hennar (fyrir framan grasflötina), auk þess sem vatn flæddi inn bílastæði við Hafnargötu og flæddi inn á jarðhæð/kjallara húsa sem standa við götuna, t.d. á veitingastaðnum Ráin. Rauða svæðið sýnir hvar grjótmulningur var í nokkru magni.

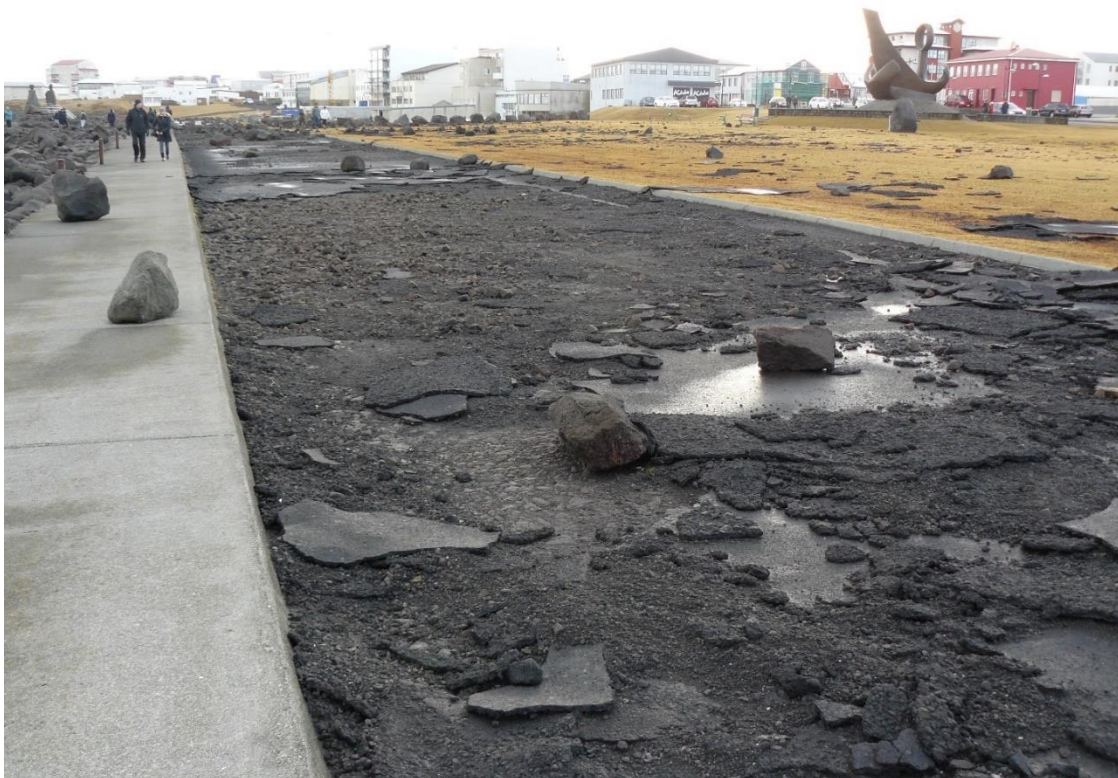
**Mynd 8** Skemmdir á malbiki og grjót sem barst yfir varnargarð á Ægisgötu. Sumt af grjótinu virtist koma úr garðinum sjálfum. Stórir hnullungar höfðu borist langt inn á grasflötina.

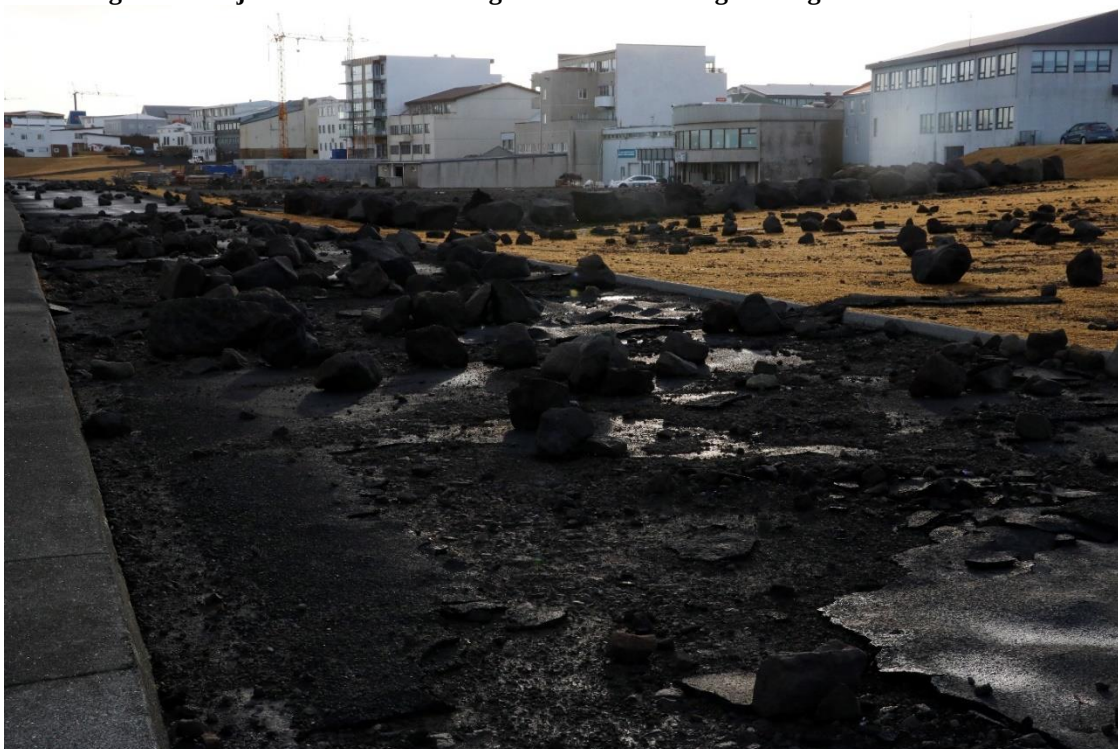
**Mynd 9** Grjót og mulningur sem barst yfir varnargarðinn. Sumir hnullunganna voru tilhöggðir og líklega úr varnargarðinum. Röð steina við jaðar bílastæðis er ekki úr óveðrinu.

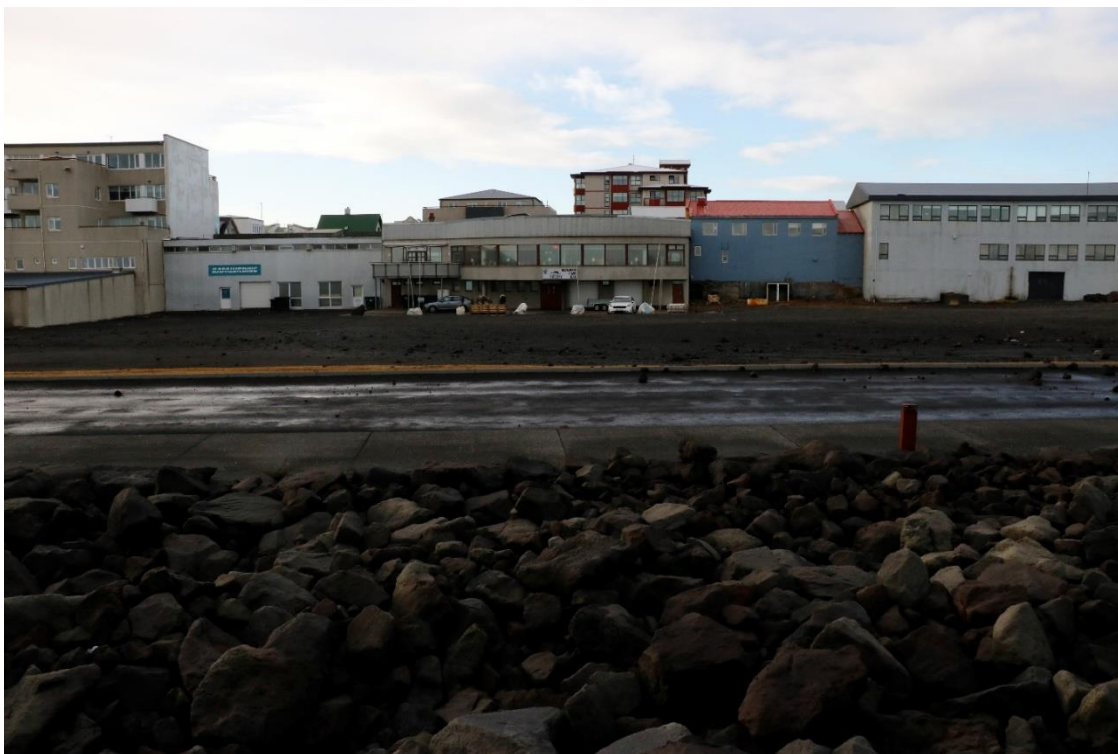
Mynd 10 Bílastæði aftan við byggingar sem standa við Hafnarstræti en snýr að Ægisgötu. Sjá mátti ummerki þess að flætt hefði að þessum húsum (þang og möl) og þjónn á Veitingastaðnum Ráin sagði að í kjallaranum hefði vatn náð honum upp á kálfa.

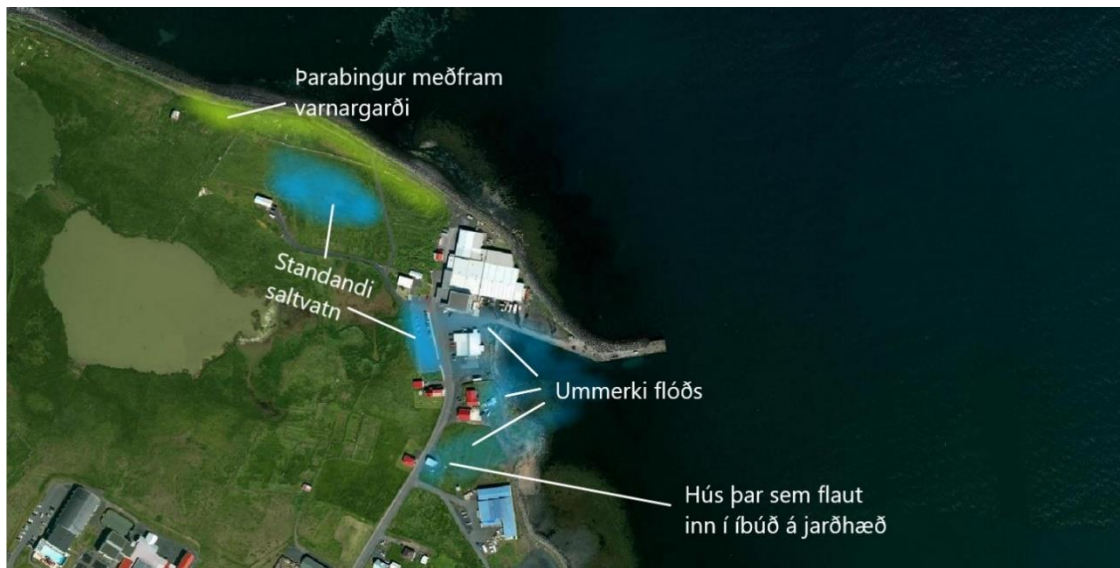
Í Garði í Suðurnesjabæ var eina skráða tilfellið þar sem bjarga þurfti íbúa úr húsi sem var umflotið. Ummerki um flóð voru á litlu svæði við höfnina, en verulegt magn af þara hafði skolast yfir sjóvarnargarðinn sem liggur þaðan í átt að Garðskagavita og voru stórir þarabingir á göngustígnum. Einnig mátti sjá stóra polla af söltu vatni sem stóðu fyrir innan varnargarðinn og nærri bílastæði við höfnina. Samkvæmt heimamanni er þaraburður ekki fáheyrður, en vatnsflóðið fáheyrð. Húsið við Garðaveg 22 var umflotið. Ólíkt því í Keflavík sáust ekki ummerki grjótburðar hvorki við varnargarð né annarsstaðar. Ummerkin voru að því leiti líkari því sem var við Víkingasafnið í Njarðvík, þ.e. ummerki um háa vatnsstöðu. Áréttá má að lítil ummerki flóðs voru á bílastæðinu við Garðaskagavita, enda snýr það þannig að líklega var ekki jafn mikill öldugangur að því. Þar sáust þó þarablöð á stangli en ekki var ljóst hvor þau hefðu skolast þar á land, eða fokið frá göngustígnum.

Mynd 11 Ummerki flóða í Garðinum. Sérstaklega er merkt inn hús sem var umflotið vatni með þeim afleiðingum að það flæddi inn á jarðhæð og bjarga þurfti íbúum úr húsinu. Grænt svæði sýnir hvar parabingi mátti finna, blátt svæði sýnir flóðaummerki.

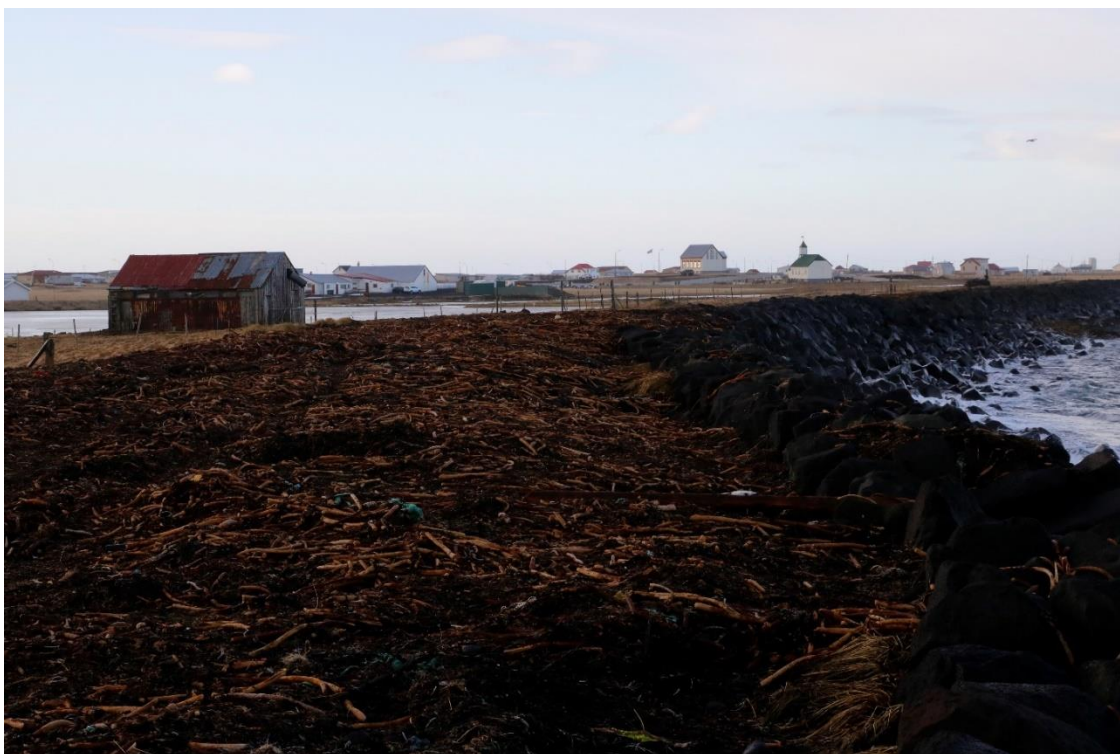
Mynd 12 Þari og rusl sem skolaðist yfir varnargarðinn sem liggur í átt að Garðskagavita.

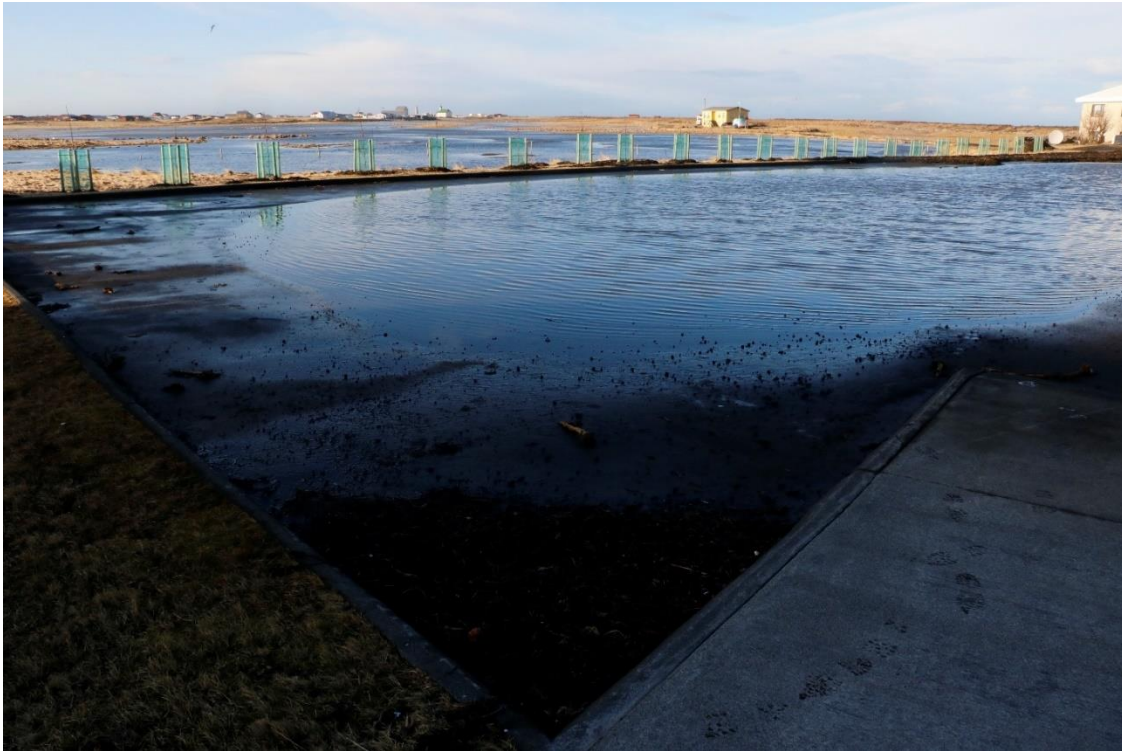
Mynd 13 Pollur á bílastæði við höfnina. Vatnið í honum reyndist brimsalt. Fjær getur að líta tjörnina Síkið en samkvæmt heimamanni var hún óvenju vatnsmikil eftir sjávarflóðið. Milli gula hússins í fjarska og sjóvarnargarðsins mátti einnig finna poll með saltvatni sem heimamaður sagði nýtilkominn.

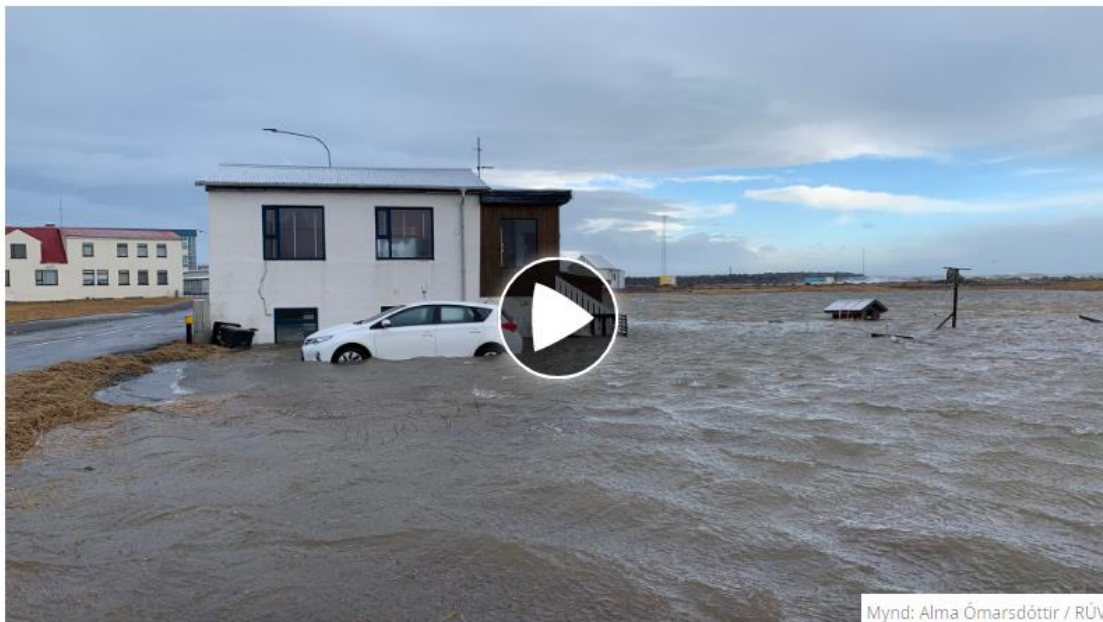
**Mynd 14** Skjáskot of frétt RÚV um flóð í Garði. Húsið stendur við Garðaveg 22 og í fjarska má sjá Hafnargarð og öldur við ströndina. Fréttamyndbandið sýndi hvernig öldur flæddu að Garðavegi og hnédjúpt vatn var við húsið.

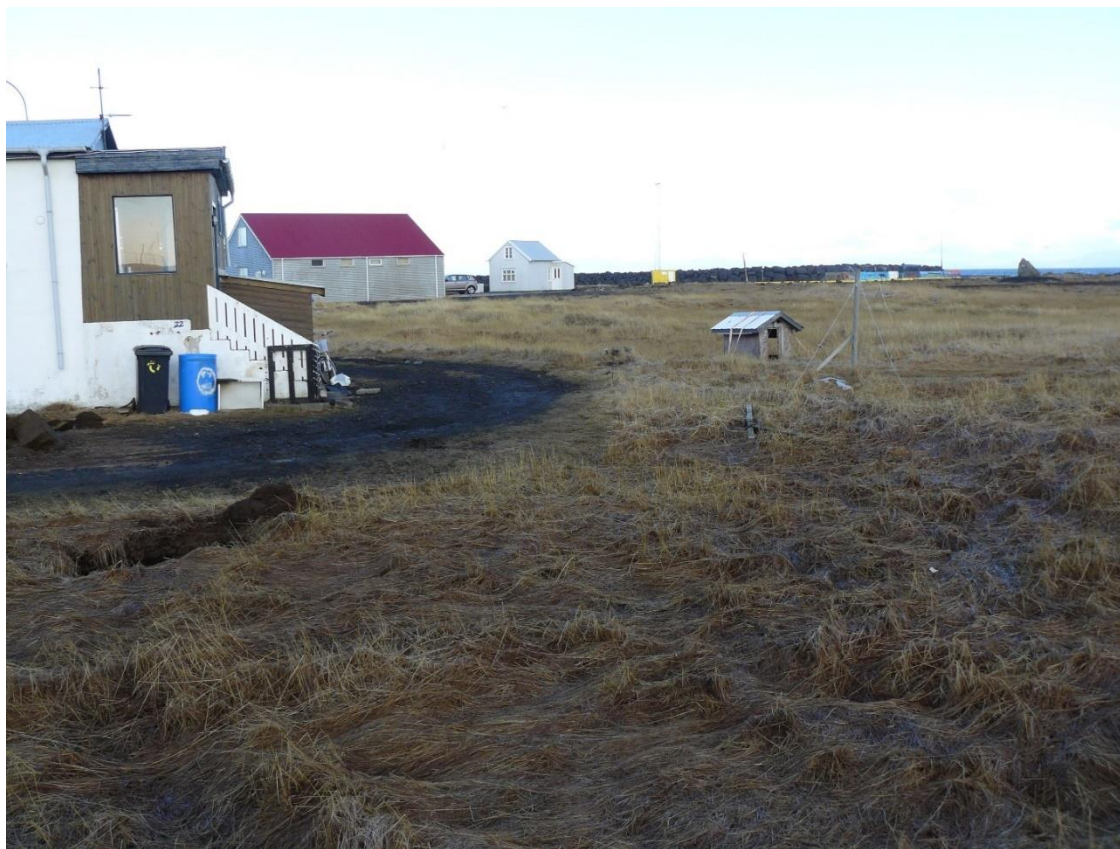
Mynd 15 Garðavegur 22. Sjór flæddi að þessu húsi, en ekki voru mikil merki um flóð við nærliggjandi hús, þó líklega hafi vatnsstaðan einnig náð þeim.

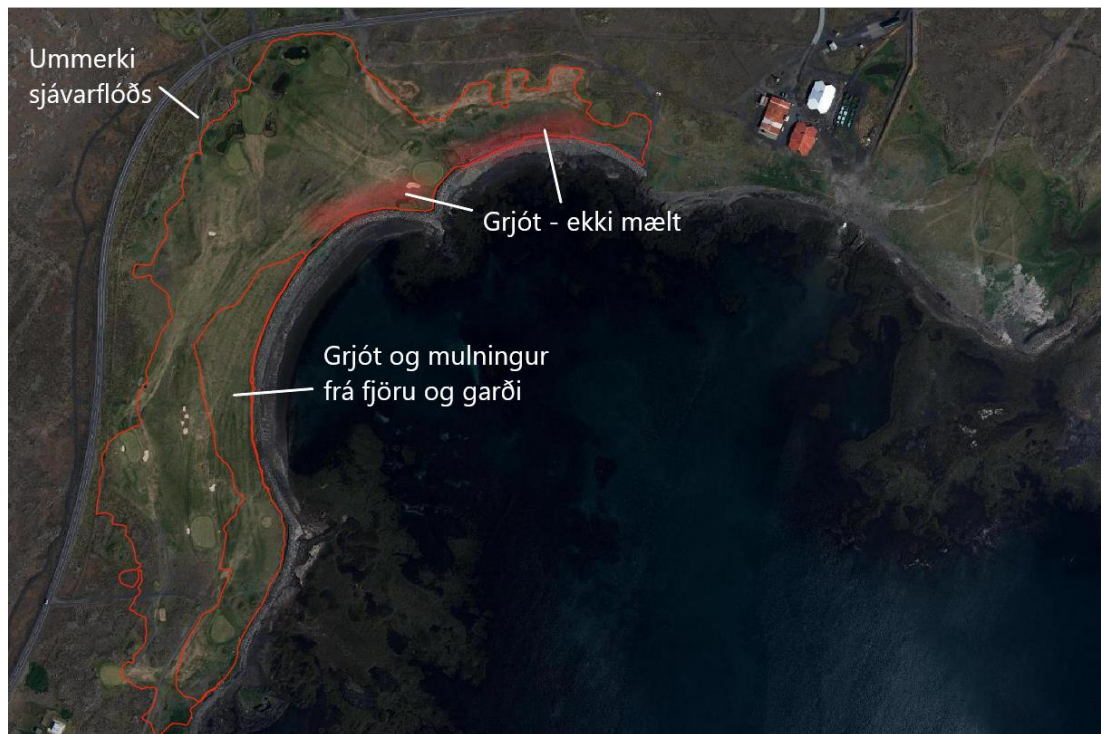
Síðasti staðurinn sem var skoðaður var Golfvöllurinn við Húsatóftir, en flætt hafði inn á þann hluta hans sem stendur neðan við Nesveg. Ummerki vatnsflóðs mátti sjá langleiðina að Nesvegi, og nærri sjóvarnargarði sem var grjót og mulningur. Ljóst var að í mörgum tilvikum voru grjóthnullungar úr varnargarðinum. Vaktmaður frá nálægri fiskeldisstöð var vitni að þessu flóði og sagði að í hvassviðri aðfaranótt þess 14. hefðu öldurnar gengið inn yfir varnargarðinn og inn á flötina. Litlar tjarnir á golfvöllinum höfðu sameinast í salta tjörn. Í Víkurfréttum sagði um þetta flóð: *“Menn sem hafa umgengist golfvöll þeirra Grindvíkinga að Húsatóftum í áratugi muna vart annað eins og eftir veður haminn í nótt og morgun. Golfvöllurinn er umflotinn sjó á stóru svæði og stórgrýti og rusl eru einnig á brautum og flötum. Það eru helst brautir og holur þrettán til sautján sem urðu fyrir tjóni í veðrinu í morgun. Nýja flötin á fimmtánda holu er skemmd eftir stórgrýti og þá er sautjándi brautin á kafi í sjó eftir veðurhaminn.”*

Mynd 16 Neðri hluti Húsatóftavallar þar sem sjór gekk á land. Ystu ummerki flóðsins voru aðallega þara- og gróðurflækjur í blandi við sjávarrusl, en nær ströndinni var einnig stórt svæði með grjóti og stórum hnallungum.

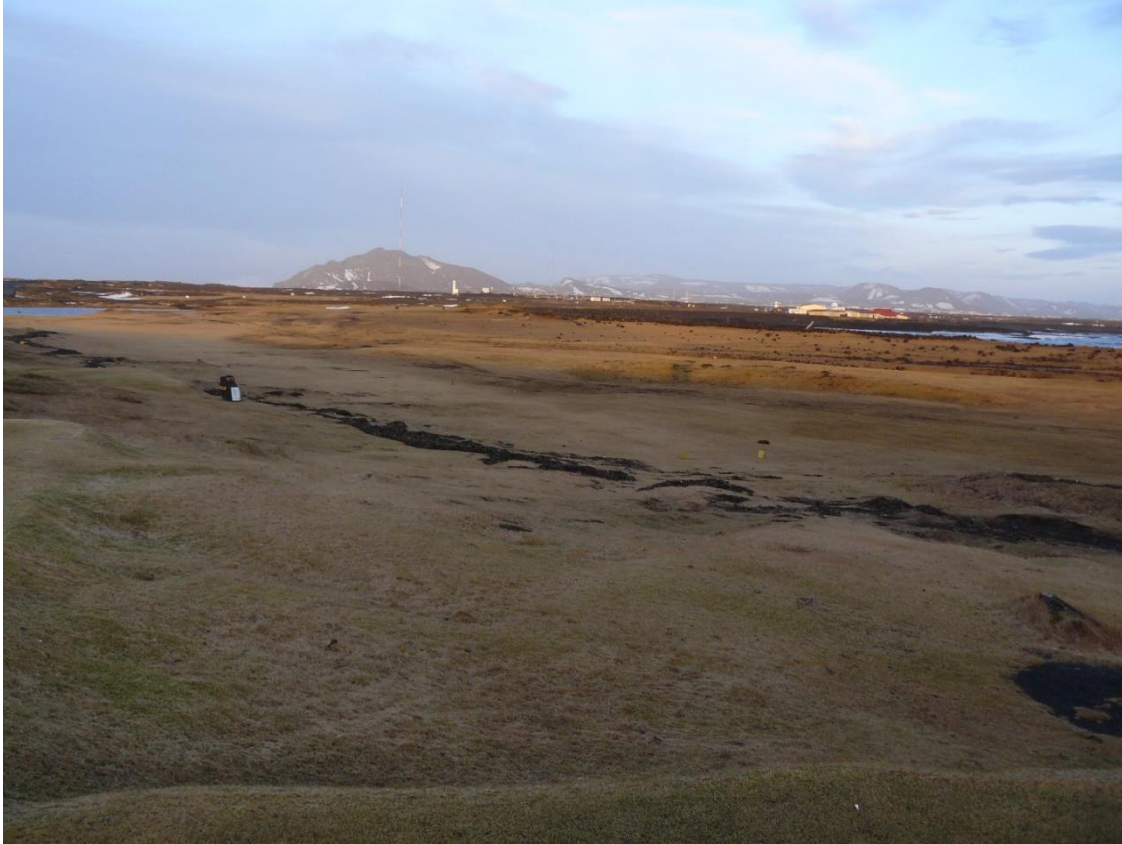
**Mynd 17** Ummerki flóðsins næst veginum voru langir vöndlar af þara og gróðri sem aldan hafði skolað á land.

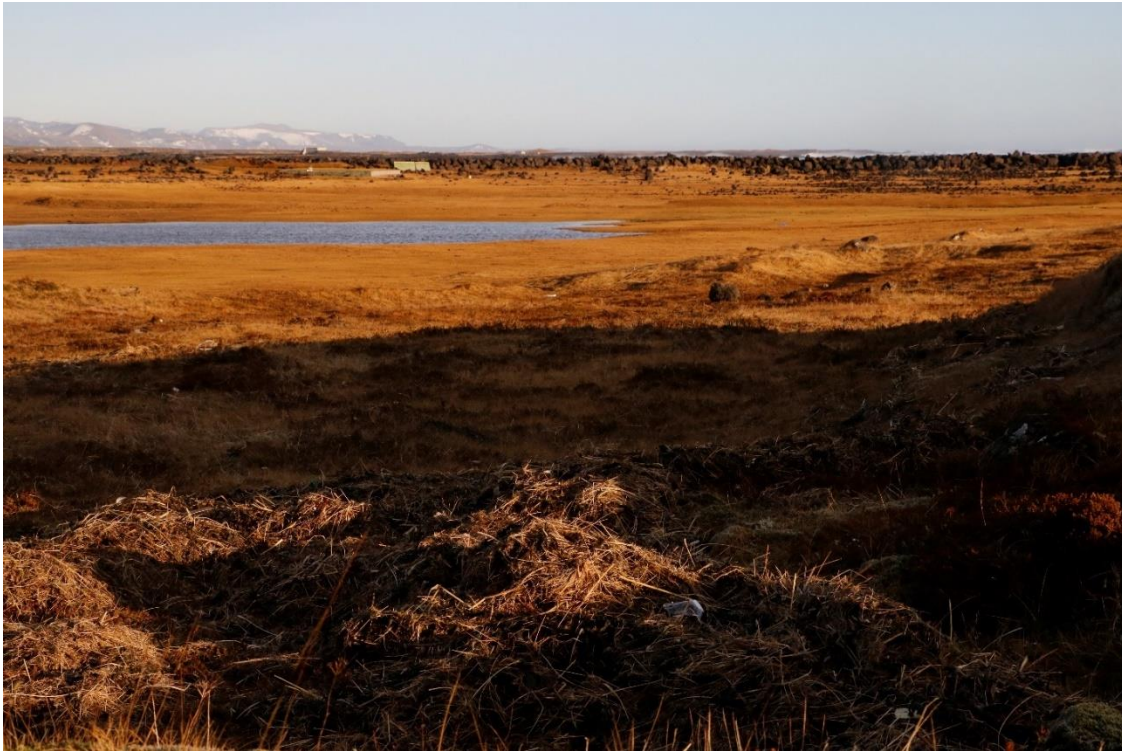
Mynd 18 Nærmynd af þara og gróðurvöndli ofarlega á golfvöllinum. Varnargarðurinn og grjótburður sést fjær.

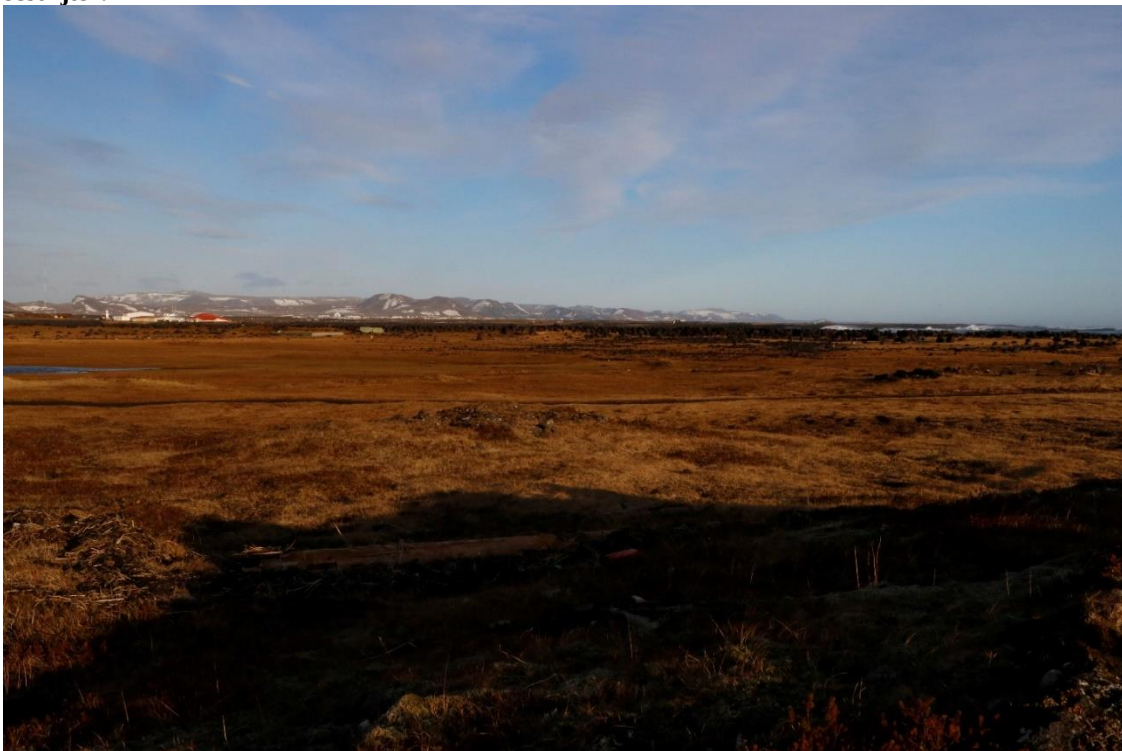
Mynd 19 Næst á myndinni má sjá ummerki þess hversu langt sjór gekk á land, þara- og gróðurvöndlar og rekaviður. Fjær má sjá það svæði þar sem öldur báru grjót úr fjörunni og varnargarðinum inn á golfvöllinn. Varnargarðurinn sést svo fjær.

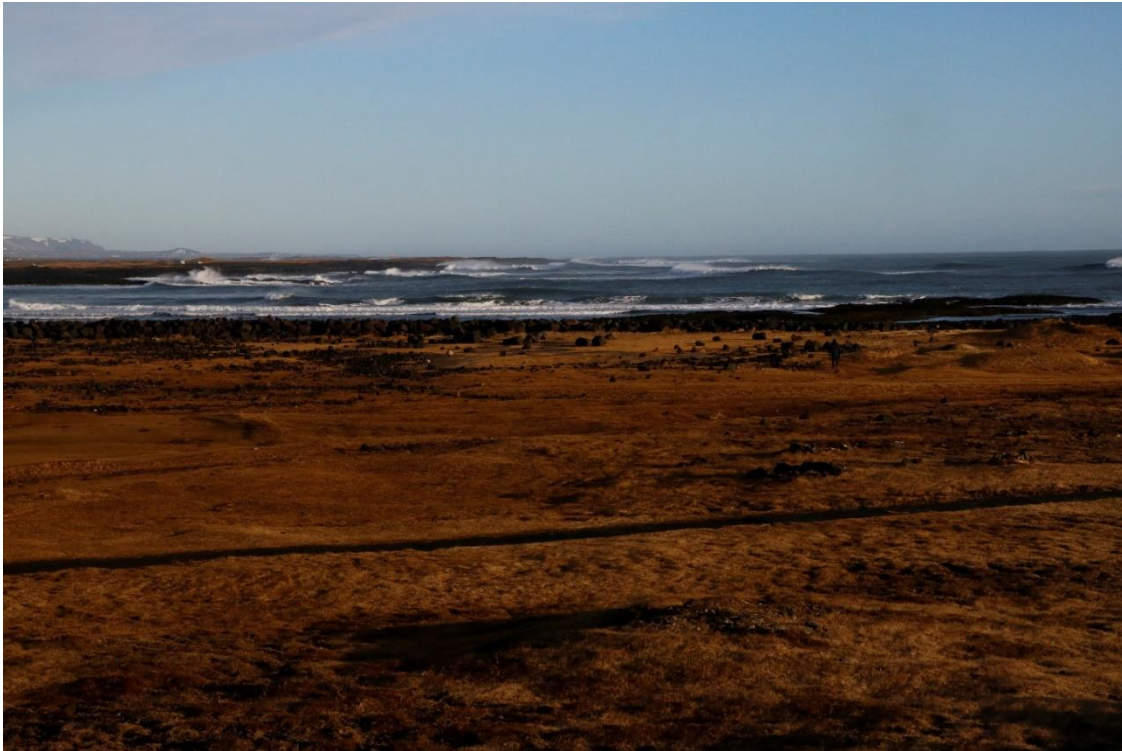
Mynd 20 Svæðið sem þar sem öldur báru grjót úr fjörunni og varnargarðinum inn á golfvöllinn. Varnargarðurinn skilur grýtta fjöruna frá golfvöllinum.

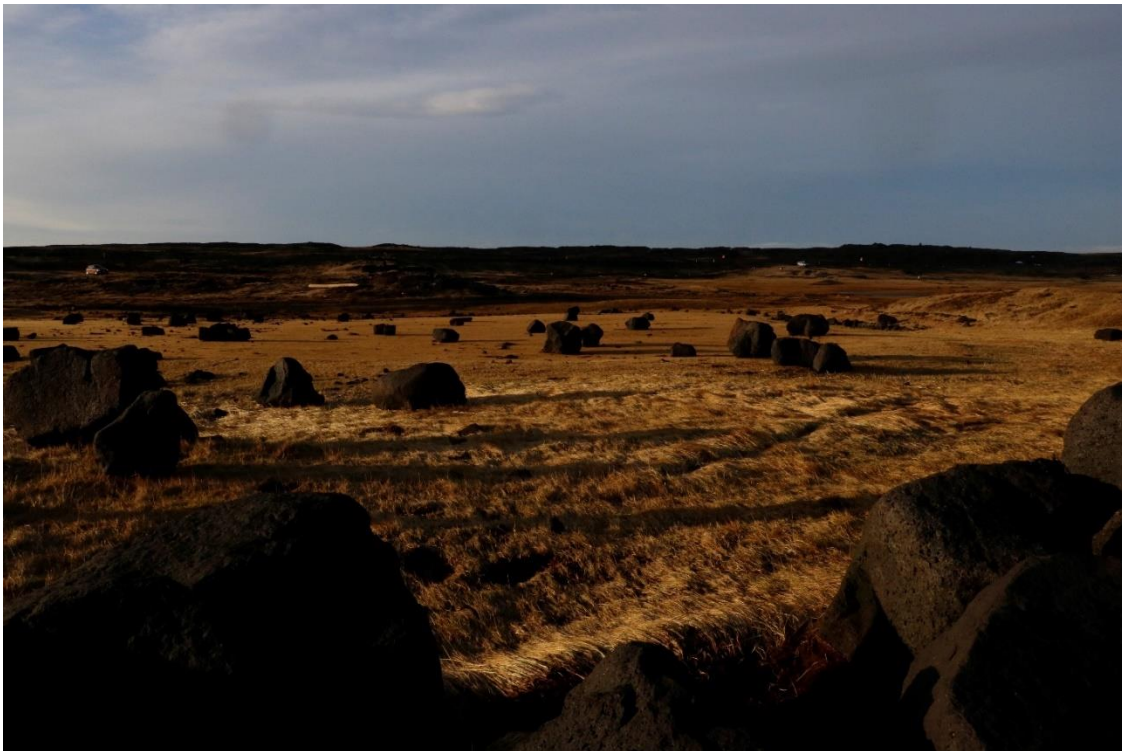
Mynd 21 Grjóthnullungar sem bárust inn á golfvöllinn. Myndin er tekin frá sjóvarnargarðinum, og fremst má sjá gap í garðinum, þaðan sem öldurnar rifu stóran hnallung út á golfvöllinn.

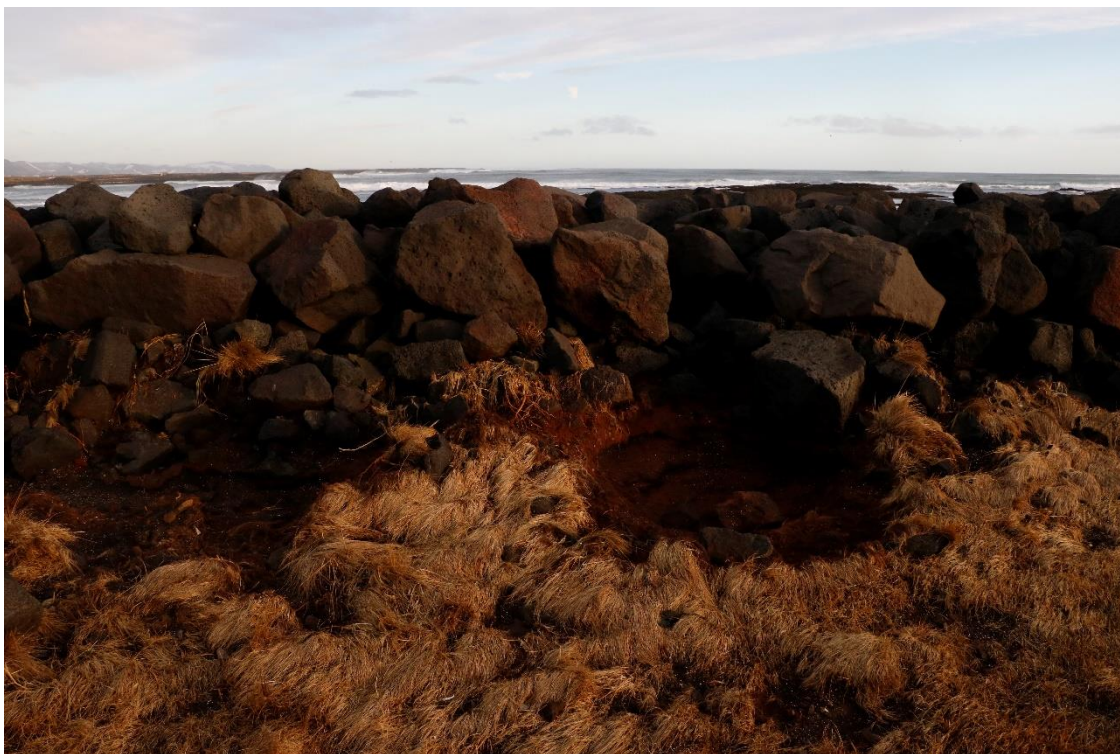
Mynd 22 Hla í eftir stein úr garðinum sem öldurnar báru yfir á golfvöllinn.

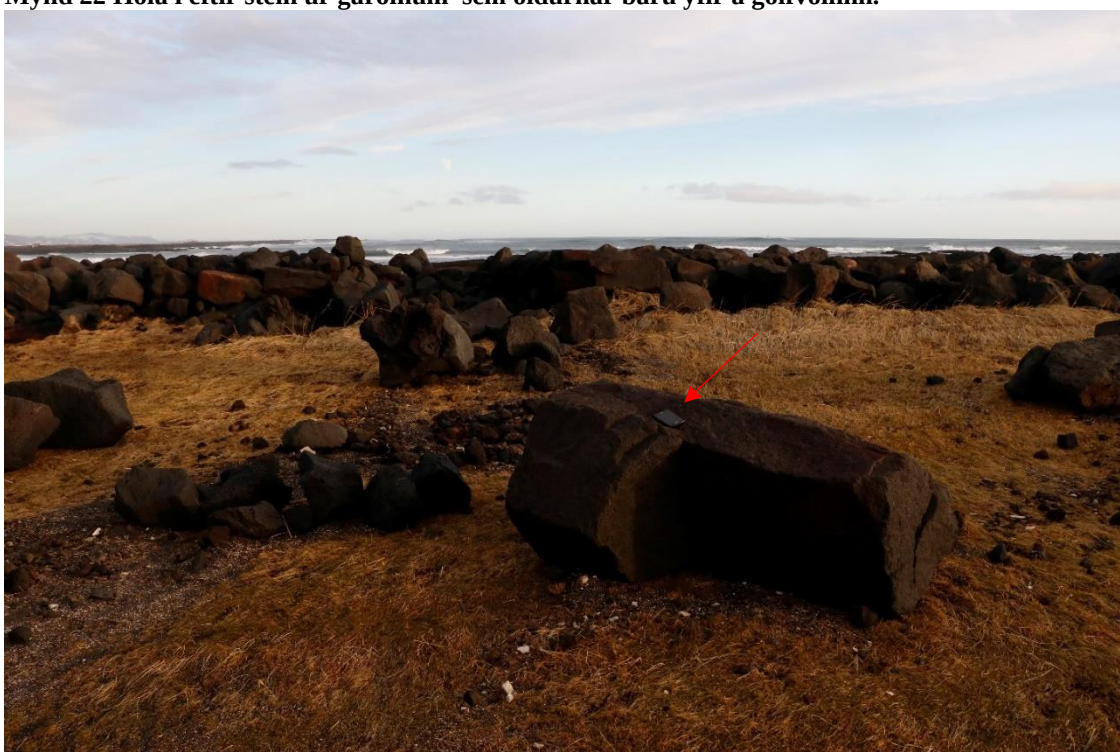
Mynd 23 Stórt grjót sem sjávarrótið bar inn á golfvöllinn. Sími á grjótinu (sjá ör) gefur hugmynd um stærð þess.
