Hafnargata 12  
athugasemdir við  
deiliskipulagstillögu

## Minnisblað

**Dags: 18. Ágúst 2020**

**Titill: Ummerki sjávarflóðs þann 14 febrúar 2020**

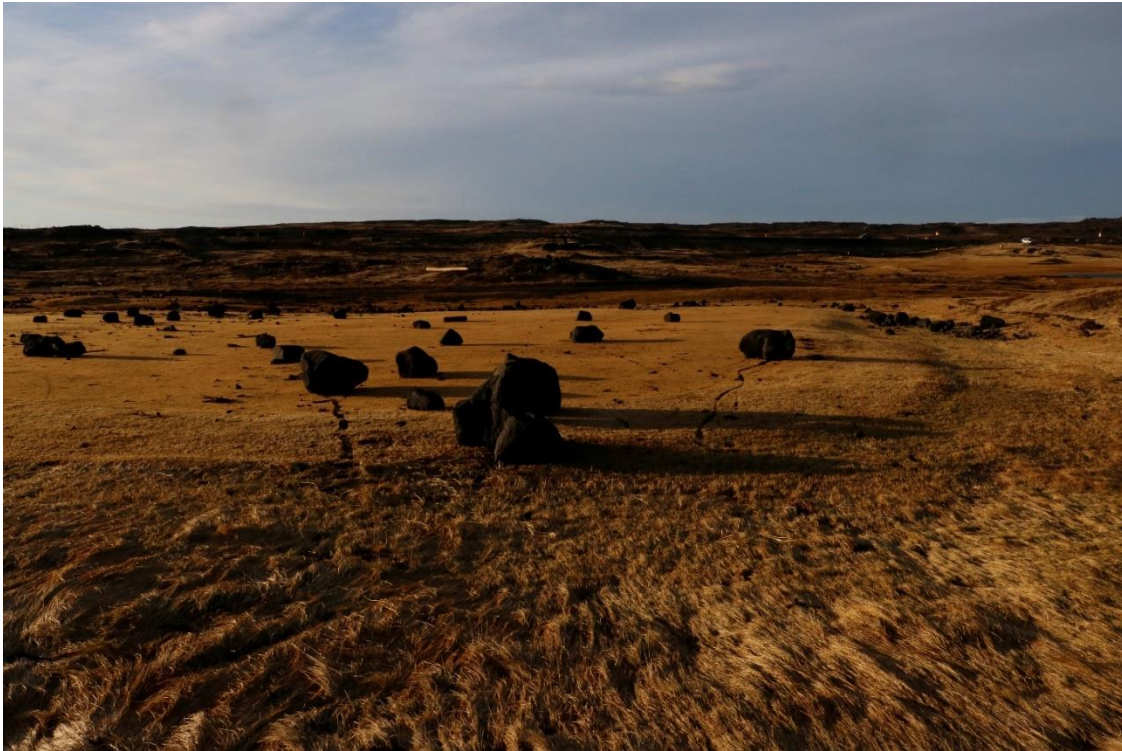
Mynd 24 Grjóthnullungar á golfvelli. Sjá má förin sem þeir hafa rist í svörðinn þegar þungi sjávar ýtti þeim inn á völlinn.

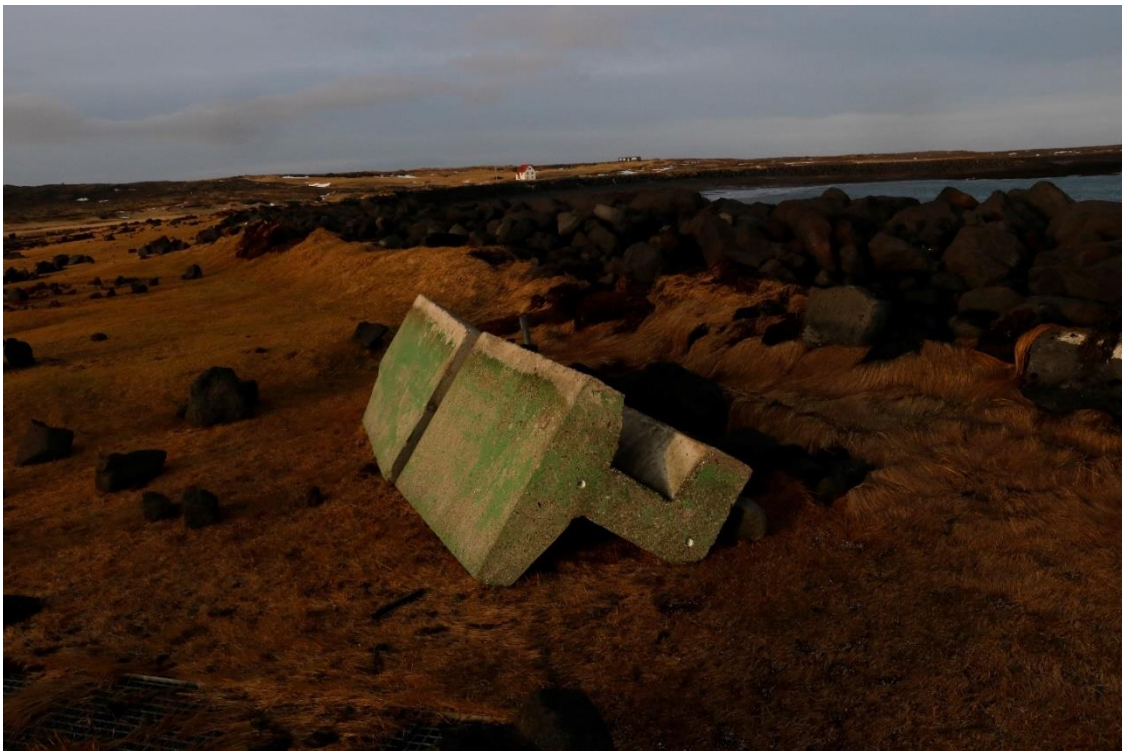
Mynd 25 Steinsteyptir bekkur sem rúllaði fram yfir sig.

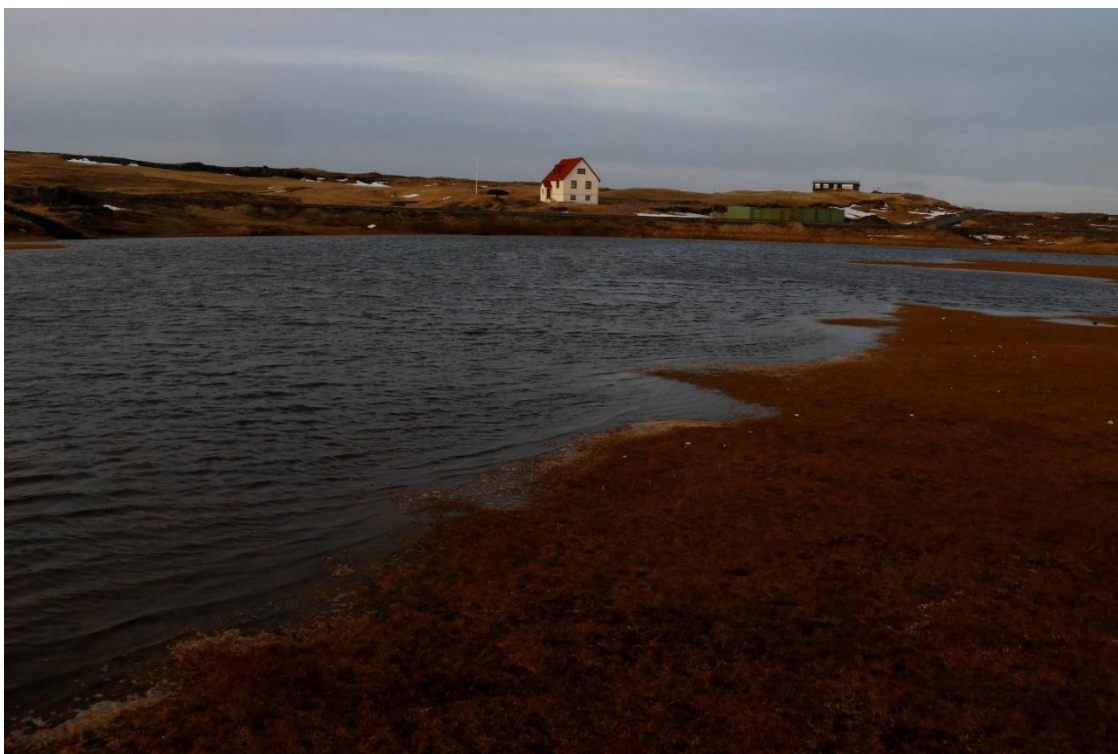
Mynd 26 Litlar tjarnir innarlega á golfvöllinum höfðu breyst í samfellda tjörn með söltu vatni.
