Staðan á smábátahöfninni í Gróf eftir óveður 08.02.22

Úttekt á smábáthöfninni í Gróf eftir óveður 08.02.2022

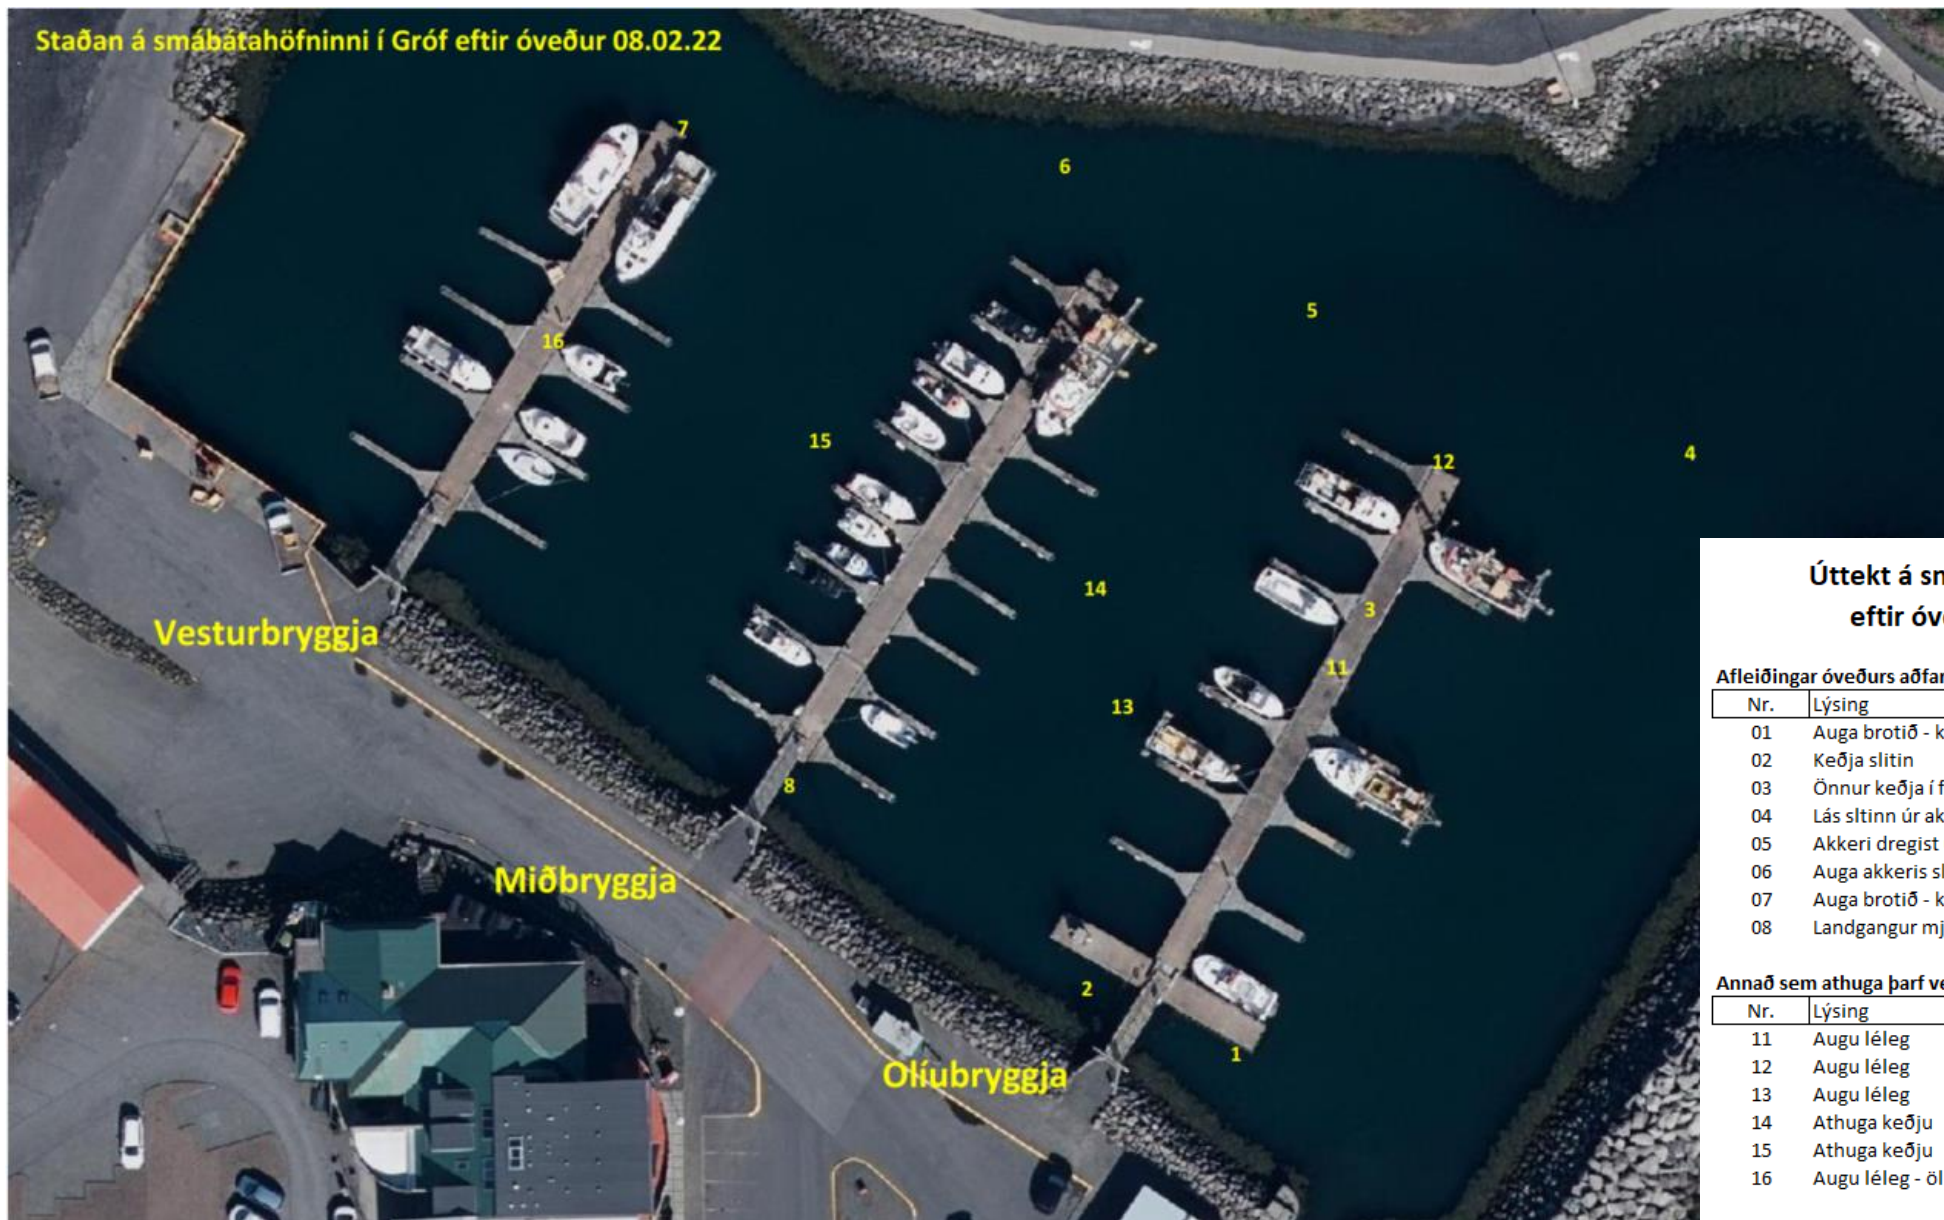
Afleiðingar óveðurs aðfaranótt 08.02.22

Nr.	Lýsing
01	Auga brotið - keðja ótengd
02	Keðja slitin
03	Önnur keðja í fót slitin
04	Lás sltinn úr akkeri - steinn á hliðinni
05	Akkeri dregist um 2m
06	Auga akkeris slitið úr steini
07	Auga brotið - keðja ótengd
08	Landgangur mjög laskaður

Annað sem athuga þarf vegna slits

Nr.	Lýsing
11	Augu léleg
12	Augu léleg
13	Augu léleg
14	Athuga keðju
15	Athuga keðju
16	Augu léleg - öll fjögur
