NJARÐVÍKURHÖFN - NORÐURSVÆÐI

Húsakönnun
Tillaga júní 2023

KANON ARKITEKTAR

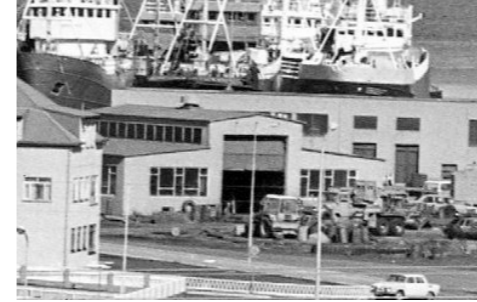
Sjávargata 4

Ljósmynd tekin í janúar 2021.

Byggingarefni: Stálgrind og steypa
 Útveggir: Bárújárn
 Þakgerð: Mænisþak
 Þakklæðning:
 Undirstaða: Steinsteypt
 Útítt: Einlyft; Portbyggt; Reykháfur; Milligólf

Stálgrind og steypa
 Bárújárn
 Mænisþak
 Bárújárn
 Steinsteypt
 Einlyft; Portbyggt; Reykháfur; Milligólf

Jón A. Valdimarsson átti og rak Vélsmiðjuna Smiðjan sf. frá 1951-1964 og lét hann reisa þetta verkstæðishús fyrir starfsemina. Húsið er hannað af Sigvalda Thordarson. Eftir það eignaðist Ellert Skúlason ehf. jarðvinnuverktaki húsnæðið og er fyrirtækið þar enn með sína starfsemi. Í dag er húsnæðið notað sem áhaldahús með verkstæði og starfsmannaaðstöðu. Húsið virðist að hluta nýlega klætt með bárújárnklæðningu en að öðru leyti þarfnast húsið viðhalds, t.d. steyptr útveggir. Á lóð eru skúrar og gámar. Áhugaverð bygging sem vekur athygli og hefur varðveislugildi.

Listrænt gildi / Bygg.list: Miðlungs Reisuleg og vel hönnuð bygging fyrir atvinnustarfsemi.
 Menningarsögulegt gildi: Hátt Hluti af atvinnusögu hafnarsvæðisins frá seinni hluta 20. aldar til dagsins í dag.
 Umhverfisgildi: Miðlungs Er hluti af heild á hafnarsvæðinu.
 Upprunalegt gildi: Hátt Húsið er óbreytt að mestu.
 Tæknilegt ástand: Miðlungs Þarfnast viðhalds.

Hátt Hefur varðveislugildi vegna menningarsögu, byggingarlistar og umhverfis sem hluti af heild.

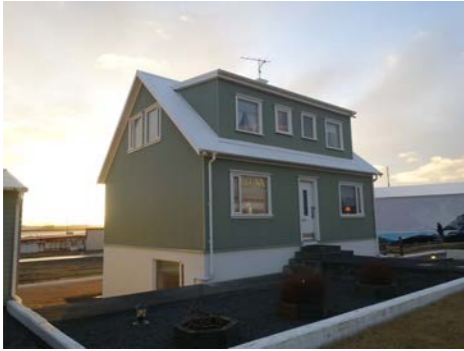
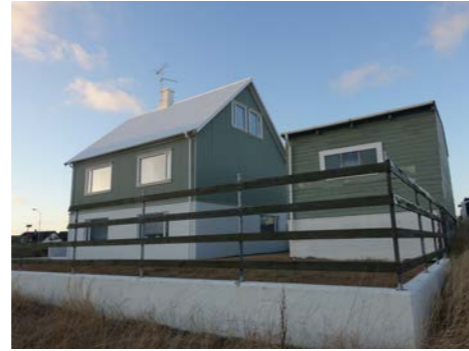
Ljósmynd tekin í janúar 2021.

Byggingarefni: Steinsteypt	Steinsteypt
Útveggir: Bárújárn	Bárújárn
Þakgerð: Mænisþak	Mænisþak
Þakklæðning: Bárújárn	Bárújárn
Undirstaða: Steinsteypt	Steinsteypt
Útlit: Einlyft; Kvistir; Ris; Reykháfur; Útitróppur; Kjallari	Einlyft; Kvistir; Ris; Reykháfur; Útitróppur; Kjallari; Bílskúr

Hús Guðrúnar Ólafsdóttur kallast húsið á elstu teikningum. Bílskúr úr timbri var byggður 1958 norðan við húsið. Steypt aðkomustétt og steyptr kantar á lóð. Í dag er húsnæðið notað sem íbúðarhús en einnig fyrir starfsemi snyrtistofu.

Listrænt gildi / Bygg.list:	Miðlungs	Ágætis dæmigert íbúðarhús síns tíma.
Menningarsögulegt gildi:	Miðlungs	Er eitt af eldri húsum hafnarsvæðisins og því hluti af uppbyggingarsögu þess.
Umhverfisgildi:	Hátt	Er hluti af götummynd og hluti af heild.
Upprunalegt gildi:	Hátt	Húsið að mestu óbreytt. Bílskúr bætt við síðar.
Tæknilegt ástand:	Hátt	Mjög gott ástand.

Hátt Umsagnarskyld samkvæmt lögum um minjavernd sökum aldurs upphaflegrar byggingar. Hefur varðveislugildi vegna byggingarsögu svæðisins og sem hluti af götummynd.

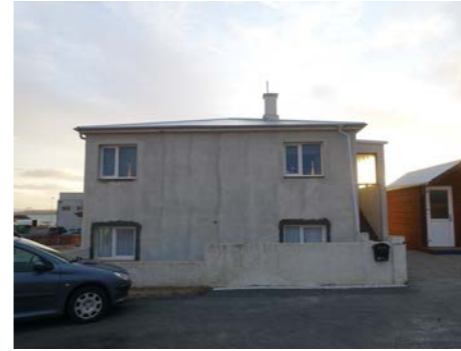
Ljósmynd tekin í janúar 2021.

Byggingarefni: Steinsteypt	Steinsteypt
Útveggir:	Múrsléttað
Þakgerð: Geiraris	Geiraris
Þakklæðning: Bárújárn	Bárújárn
Undirstaða: Steinsteypt	Steinsteypt
Útlit: Tvílyft; Inngönguskúr (bíslag); Ris; Reykháfur; Útitróppur	Tvílyft; Inngönguskúr (bíslag); Ris; Reykháfur; Útitróppur

Til eru samþykktar teikningar frá 29. okt. 1992, gerðar af Teiknistofunni ARTIK. Á þeim er bíslagið ekki teiknað inn. Við yfirbyggðar útitróppur á suðvesturhlíð stendur timburkofi, auk þess eru tveir aðrir kofar/skúrar á lóð. Viðhaldsframkvæmdir virðast vera í gangi á húsinu, t.d. nýir gluggar og lagfæringar á útveggjum. Steyptr lóðarveggir þarfnast viðhalds, sem og timburgrindverk. Í húsinu eru tvær íbúðir.

Listrænt gildi / Bygg.list:	Miðlungs	Einfalt og dæmigert íbúðarhúsnæði fyrir sinn tíma.
Menningarsögulegt gildi:	Miðlungs	Er eitt af eldri húsum hafnarsvæðisins og því hluti af uppbyggingarsögu þess.
Umhverfisgildi:	Miðlungs	Er hluti af götummynd og hluti af heild.
Upprunalegt gildi:	Miðlungs	Bíslag og fleira rýra upprunaleikann.
Tæknilegt ástand:	Miðlungs	Viðhaldsframkvæmdir í gangi.

Miðlungs Umsagnarskyld samkvæmt lögum um minjavernd sökum aldurs upphaflegrar byggingar. Hefur varðveislugildi sem hluti af uppbyggingarsögu svæðisins.

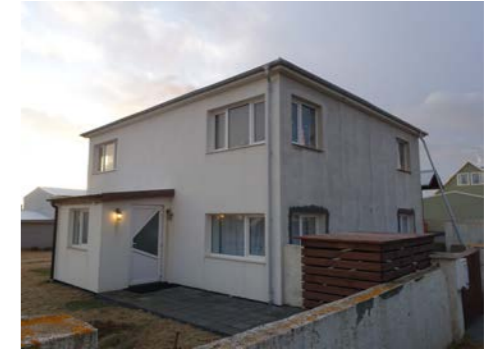
Ljósmynd tekin í janúar 2021.

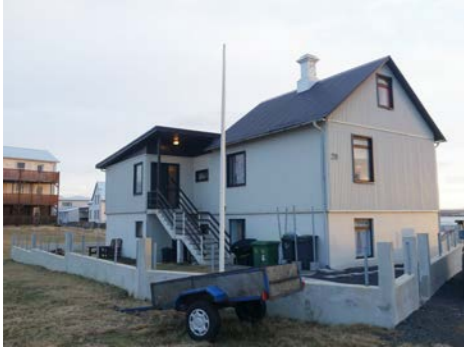
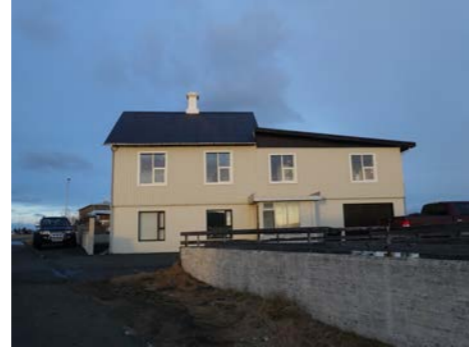
Sjávargata 20

Ljósmynd tekin í janúar 2021.

Byggingarefni: Timbur og steypa	Timbur og steypa
Útveggir: Bárújárn	Trapísustál
Þakgerð: Mænisþak	Mænisþak
Þakklæðning: Bárújárn	Bárújárn
Undirstaða: Steinsteipt	Steinsteipt
Útlit: Tvílyft; Ris; Reykháfur; Útitróppur	Tvílyft; Inngönguskúr (bísлаг); Ris; Reykháfur; Útitróppur

Húsið er samsett úr tveimur hlutum, syðri hlutinn er með ris en í þeim nyrðri er bílskúr á jarðhæðinni. Efri hæð hússins nær yfir báða hlutana. Jarðhæðin er steipt en útveggir efri hæðar eru úr timbri. Steiptar útitróppur eru upp á efri hæð. Bísлаг á austurhlíð hússins er seinni tíma viðbygging. Á fasteignaskrá er skráð byggingarár 1928 fyrir bæði húsið og bílskúrinn en loftmyndir benda til þess að norðurhlutinn hafi komið nokkrum áratugum síðar. Samkvæmt elstu teikningum hét húsið áður Sjávargata 17.

Listrænt gildi / Bygg.list:	Miðlungs	Upprunalegt hús einfalt og dæmigert íbúðarhús fyrir sinn tíma.
Menningarsögulegt gildi:	Miðlungs	Er eitt af eldri húsum hafnarsvæðisins og því hluti af uppbyggingarsögu þess.
Umhverfisgildi:	Miðlungs	Er hluti af götummynd og hluti af heild.
Upprunalegt gildi:	Miðlungs	Sennilega hefur norðurhluti hússins verið byggður seinna en upprunalegt hús.
Tæknilegt ástand:	Miðlungs	Húsið er í góðu ástandi.

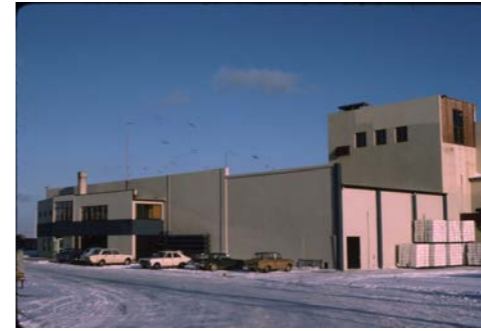
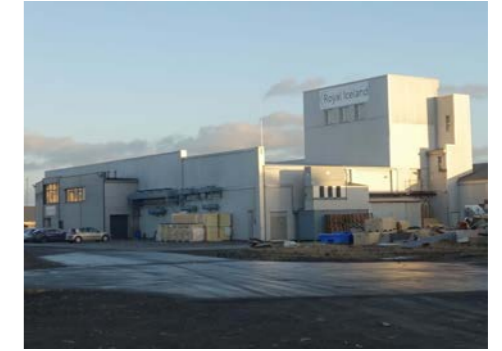
Eldri ljósmynd.

Ljósmynd tekin í janúar 2021.

Byggingarefni: Stálgrind	Stálgrind
Útveggir:	Bárujárn
Þakgerð: Mænisþak og einhalla	Mænisþak og einhalla
Þakklæðning:	Bárujárn
Undirstaða: Steinsteyp	Steinsteyp
Útlit: Tvílyft	Tvílyft; Þrílyft

Samkvæmt fasteignamati var fyrsti hluti hússins byggður 1965, þó er byggingarár hússins skráð hjá þeim 1970. Húsið er byggt sem fiskvinnsluhús fyrir Sjóstjörnuna. Húsið samanstendur af tveimur hlutum, sá vestari er óreglulegur í lögun, með lágu mænisþaki og turni. Þar er meginaðkoma hússins/ingangur og hluti hans nýttur fyrir starfsmannaaðstöðu og skrifstofur. (ATH þetta). Austari hlutinn er tvær samfastar lengjur hvor um sig með mænisþaki. Til eru samþykktar teikningar sem sýna viðbyggingu fyrir lyftara, þetta virðist ekki hafa komið til framkvæmda.

Listrænt gildi / Bygg.list:	Lágt	Byggingin samanstendur af mörgum hlutum, ósamstæð heild.
Menningarsögulegt gildi:	Miðlungs	Er hluti af atvinnusögu hafnarsvæðisins.
Umhverfisgildi:	Hátt	Er hluti af þyrpingu stórra bygginga við höfnina sem tengjast starfsemi hennar. Mótar göturými á horni Hafnarbakka.
Upprunalegt gildi:	Miðlungs	Hefur tekið einhverjum breytingum gegnum tíðina.
Tæknilegt ástand:	Miðlungs	Ástand hússins er frekar gott.
Varðveislugildi:	Miðlungs	Húsið hefur varðveislugildi hvað varðar umhverfisþætti og sem hluti af atvinnusögu hafnarsvæðisins.
Verndarflokkar:

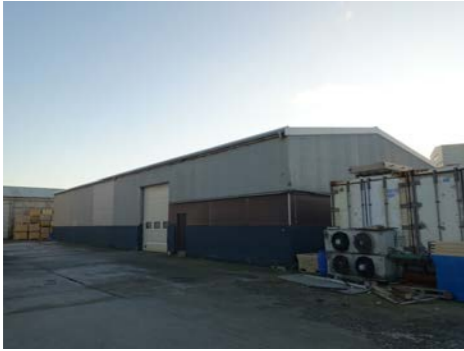
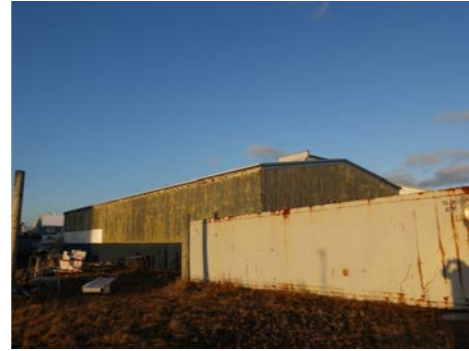
Hafnarbakki 11A

Ljósmynd tekin í janúar 2021.

Byggingarefni:	Stálgrind	Stálgrind
Útveggir:		Bárujárn
Þakgerð:	Mænisþak	Mænisþak
Þakklæðning:		Bárujárn trapísa
Undirstaða:	Steinsteypt	Steinsteypt
Útlit:	Tvílyft	Tvílyft

Byggingin er hluti af húsaþyrpingu sem Sjóstjarnan nýtti lengi undir fiskvinnslustarfsemi sína. Þessi skemma er stálgrindarhús á steypum grunni og gluggaband virðist hafa verið á vestari hluta hússins sem búið er að byrgja fyrir að mestu. Á teikningum frá árinu 1990 kemur fram að húsið sé nýtt undir skrifstofur.

Listrænt gildi / Bygg.list:	Lágt	Fábrotin skemma.
Menningarsögulegt gildi:	Miðlungs	Er hluti af atvinnusögu hafnarsvæðisins.
Umhverfisgildi:	Lágt	Er hluti af heild en umhverfislegt vægi lítið.
Upprunalegt gildi:	Miðlungs	Byrgt hefur verið fyrir glugga sem rýrir upprunaleika.
Tæknilegt ástand:	Lágt	Mjög slæmt ástand, þarfnast viðhalds.

Varðveislugildi: Lágt Hefur ekki varðveislugildi.

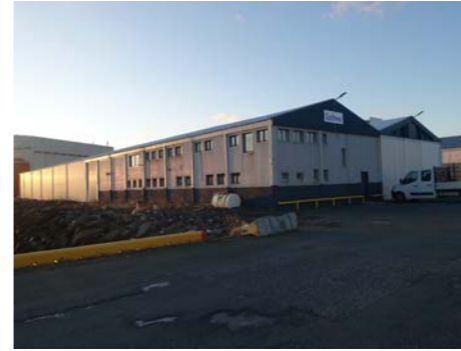
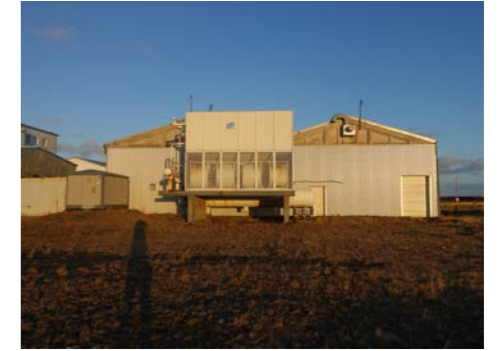
Hafnarbakki 13

Ljósmynd tekin í janúar 2021.

Byggingarefni:	Steypa, ein., stálgr.	Steypa, ein., stálgr.
Útveggir:		Bárujárn
Þakgerð:	Mænisþak	Mænisþak
Þakklæðning:		Bárujárn
Undirstaða:	Steinsteypt	Steinsteypt
Útlit:	Tvílyft	Tvílyft

Stór skemma sem er hluti af þyrpingu húsa sem tengjast fiskvinnslu og eru nálægt höfninni. Saltverkun er í húsinu í dag. Á teikningum frá árinu 2005 kallast húsið Hafnarskemman og tilheyrir lóð Sjóstjörnnunnar en á eldri teikningum er talað um Hafnarhús. Húsið er uppbyggt á steypum grunni og steypum einingum og stálgrind, að miklu leyti klætt bárujárn.

Listrænt gildi / Bygg.list:	Lágt	Einföld bygging, án einkenna.
Menningarsögulegt gildi:	Miðlungs	Er hluti af atvinnusögu hafnarsvæðisins.
Umhverfisgildi:	Miðlungs	Er hluti af heild og stendur næst höfninni af þeirri húsaþyrpingu. Er áberandi frá höfninni vegna stærðar sinnar.
Upprunalegt gildi:	Miðlungs	Virðist óbreytt í meginatriðum.
Tæknilegt ástand:	Miðlungs	Byggingin virðist í ágætis ástandi.

Varðveislugildi: Miðlungs Húsið hefur varðveislugildi hvað varðar umhverfisþætti og sem hluti af atvinnusögu hafnarsvæðisins.

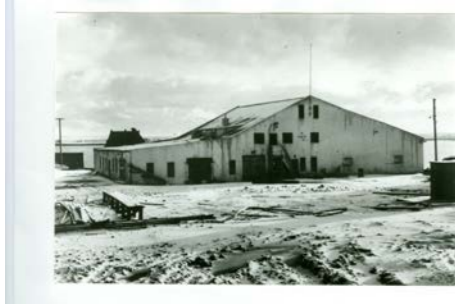
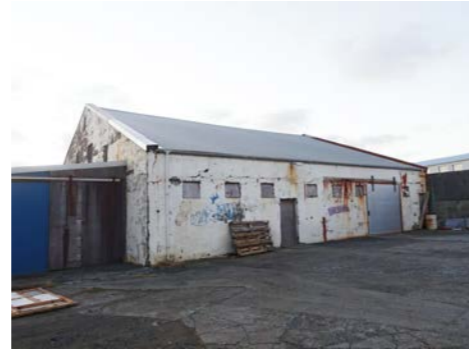
Hafnarbakki 19

Ljósmynd tekin í janúar 2021.

Byggingarefni:	Steinsteypt	Steinsteypt
Útveggir:		Múrsléttað
Þakgerð:	Mænisþak	Mænisþak
Þakklæðning:		Bárujárn
Undirstaða:	Steinsteypt	Steinsteypt
Útlit:	Einlyft; Ris	Einlyft; Ris; Viðbygging

? Norðurhluti fjarlægður.
Viðbyggingar á austur- og

Eldra steinhús sem áður stóð alveg við sjóinn en eftir að hafnarsvæðið var stækkað með landfyllingu eru u.þ.b. 50 metrar frá því til sjávar. Á vestur hlið er viðbygging sem virðist vera hlaðin og á austurhlið er viðbygging sem fellur ekki vel að formi hússins. Á eldri ljósmynd má sjá norðurhluta hússins sem ekki er til staðar í dag. Eftir stendur steypur áfastur veggur á norðvesturhlið sem afmarkar planið fyrir framan húsið. Athyglisvert hús sem mætti gjarnan fá framhaldslíf með viðhaldi og endurbótum. Mótar áhugavert göturými með nærliggjandi húsum.

Listrænt gildi / Bygg.list:	Miðlungs	Einfalt en stæðilegt hús með skemmtilegt form. Seinni tíma viðbyggingar rýra ásýnd hússins.
Menningarsögulegt gildi:	Hátt	Er eitt af eldri húsum hafnarsvæðisins og því mikilvægur hluti af uppbyggingarsögu þess. Er einnig hluti af atvinnusögu hafnarsvæðisins frá seinni hluta 20. aldar til dagsins í dag.
Umhverfisgildi:	Hátt	Er mikilvægur hluti af götumynd og heild byggðar.
Upprunalegt gildi:	Lágt	Hefur verið breytt í gegnum tíðina, bæði minnkað á norðurhlið og stækkað með viðbyggingum á austur- og vesturhlið.
Tæknilegt ástand:	Lágt	Mjög slæmt ástand, þarfnast viðhalds.

Varðveislugildi: Miðlungs Umsagnarskyld samkvæmt lögum um minjavernd sökum aldurs upphaflegrar byggingar. Hefur mikið varðveislugildi af sögulegum ástæðum og sem hluti af götumynd og heild.

Verndarflokkar: Umsagnarskyld hús - appelsínugulur litur á korti / Varðveisluverð heild - gulur litur á korti

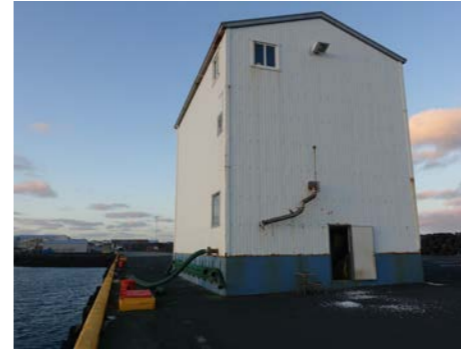
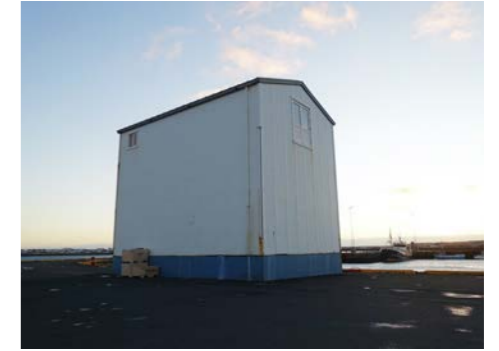
Hafnarbraut 1A

Ljósmynd tekin í janúar 2021.

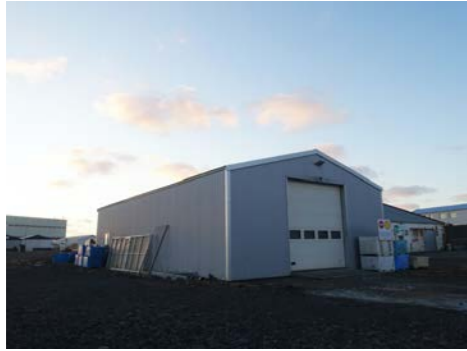
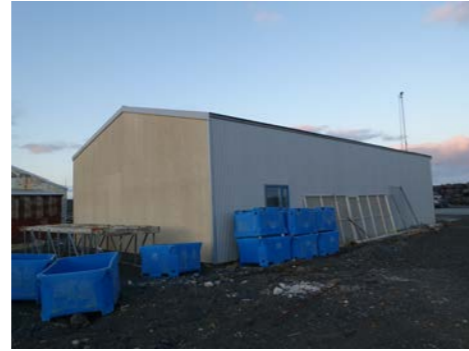
Ljósmynd tekin í janúar 2021.

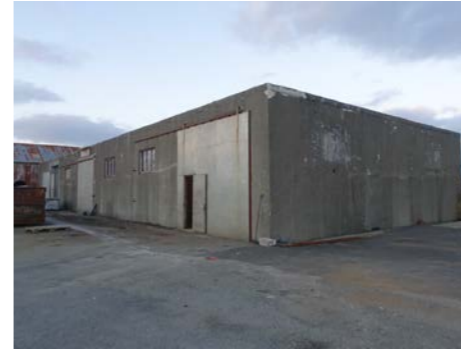
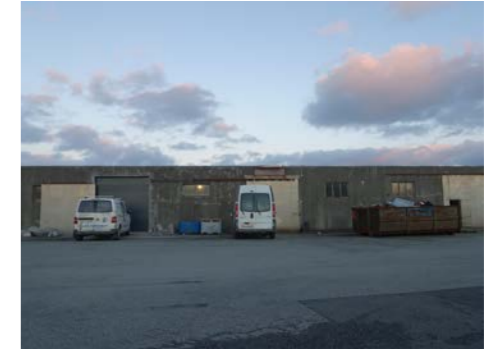
Ljósmynd tekin í janúar 2021.

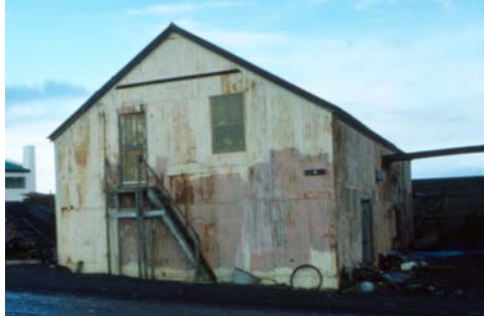
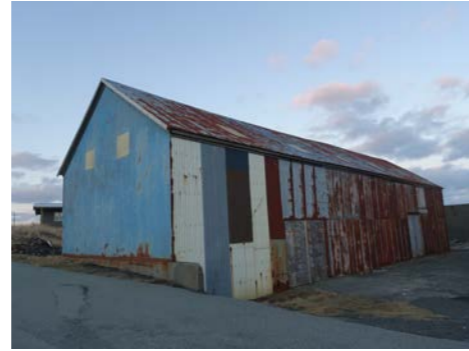
Eldri ljósmynd.

Ljósmynd tekin í janúar 2021.

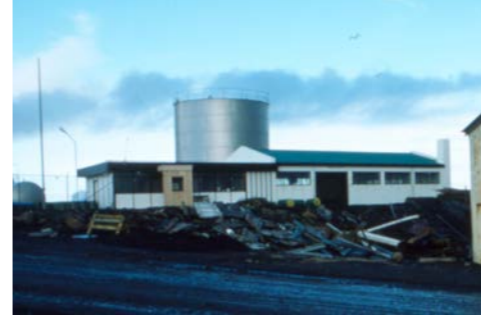
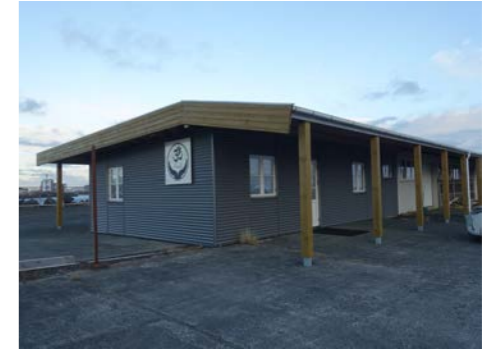
Eldri ljósmynd.

Ljósmynd tekin í janúar 2021.

Varðveislugildi: Lágt Húsið hefur lágt varðveislugildi.
