Grunnmynd 2 hæð - fyrirhugaðar breytingar

Byggingalýsing, Hringbraut 99, 230 Reykjanesbæ
 Lýsing:
 Landnúmer: L127609
 Staðgreinir: 2000-4-43730990
 Upprunalegur hönnuður Sig. H Halldórsson, teikningar dagsettar árið 1955, breytingar gerðar árið 1999 sem hannaðar voru af Tryggva Tryggvasyni.

REYKJANESBÆR
 Hringbraut 99

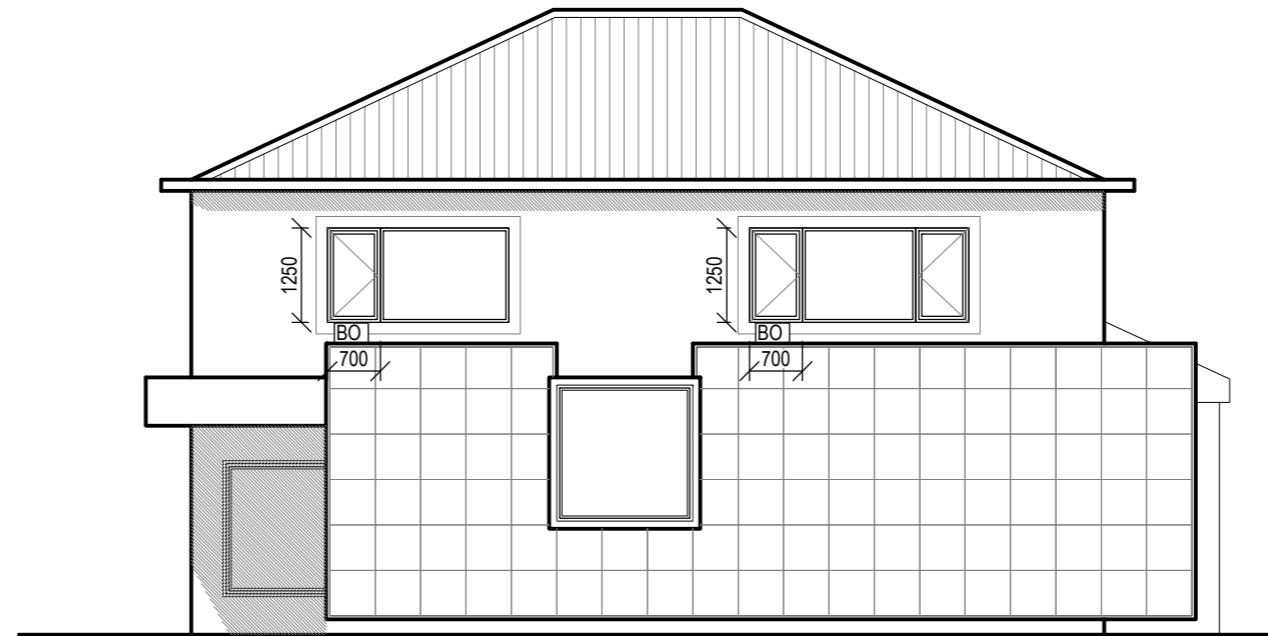
Mkv: 1:100

Breytingar sem sótt er um ná einungis til 2.hæðar:

- Skipta upp eign 0201 í tvær sjálfstæðar eignir
- Breyta útliti tveggja glugga á efri hæð til suðvesturs og koma fyrir björgunarpum
- Ný skráningartafla

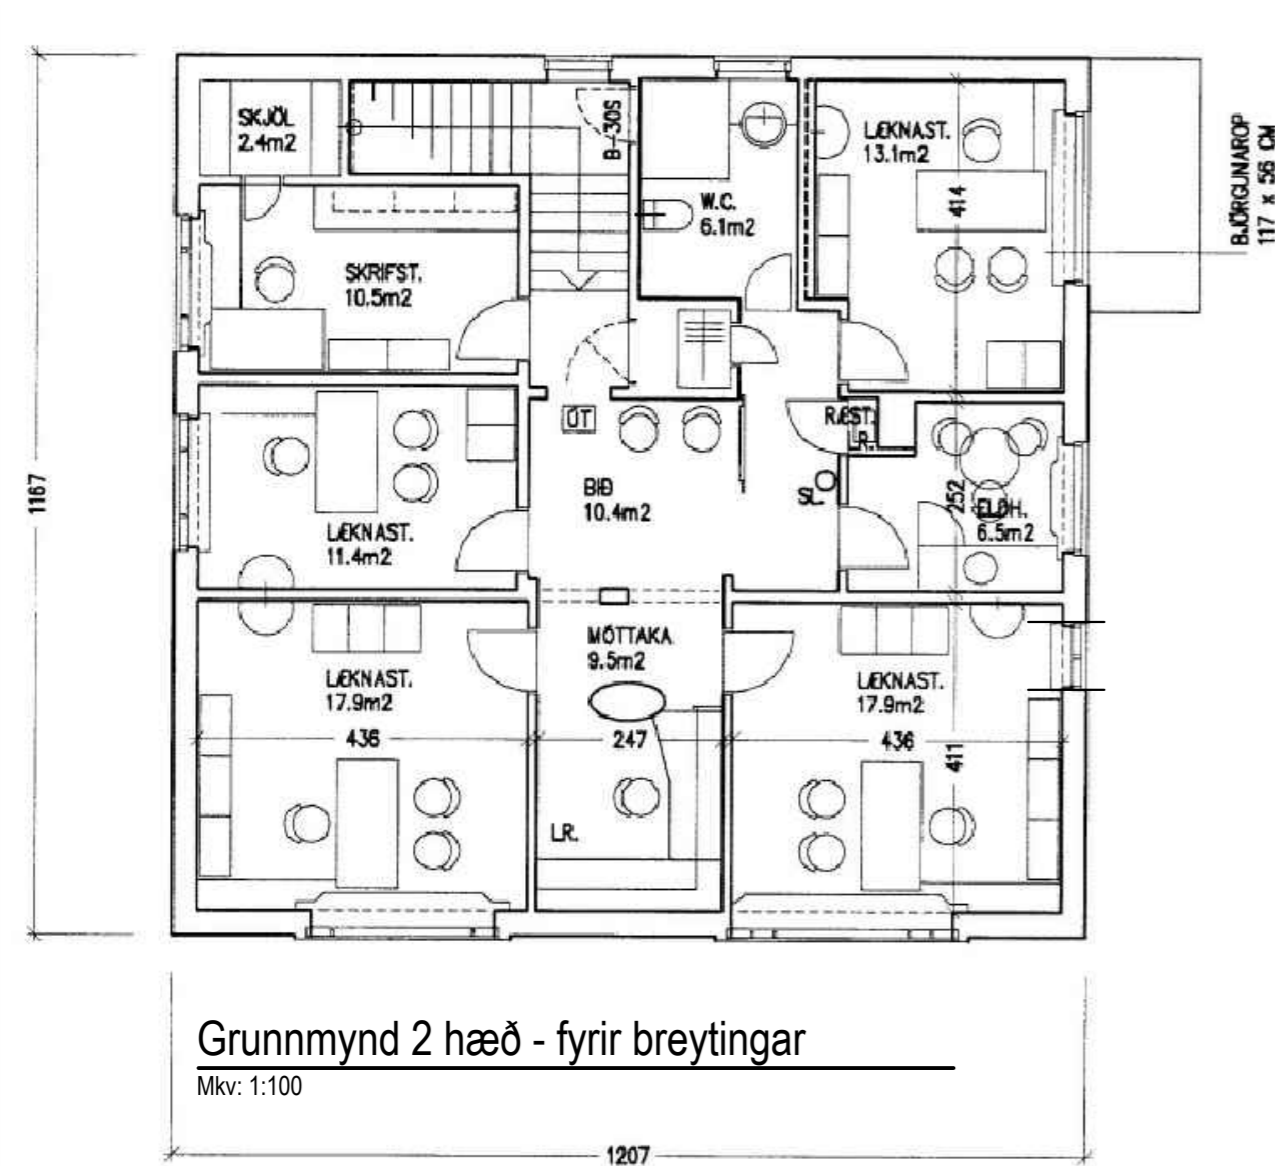
Grunnmynd 2 hæð - fyrir breytingar

Mkv: 1:100

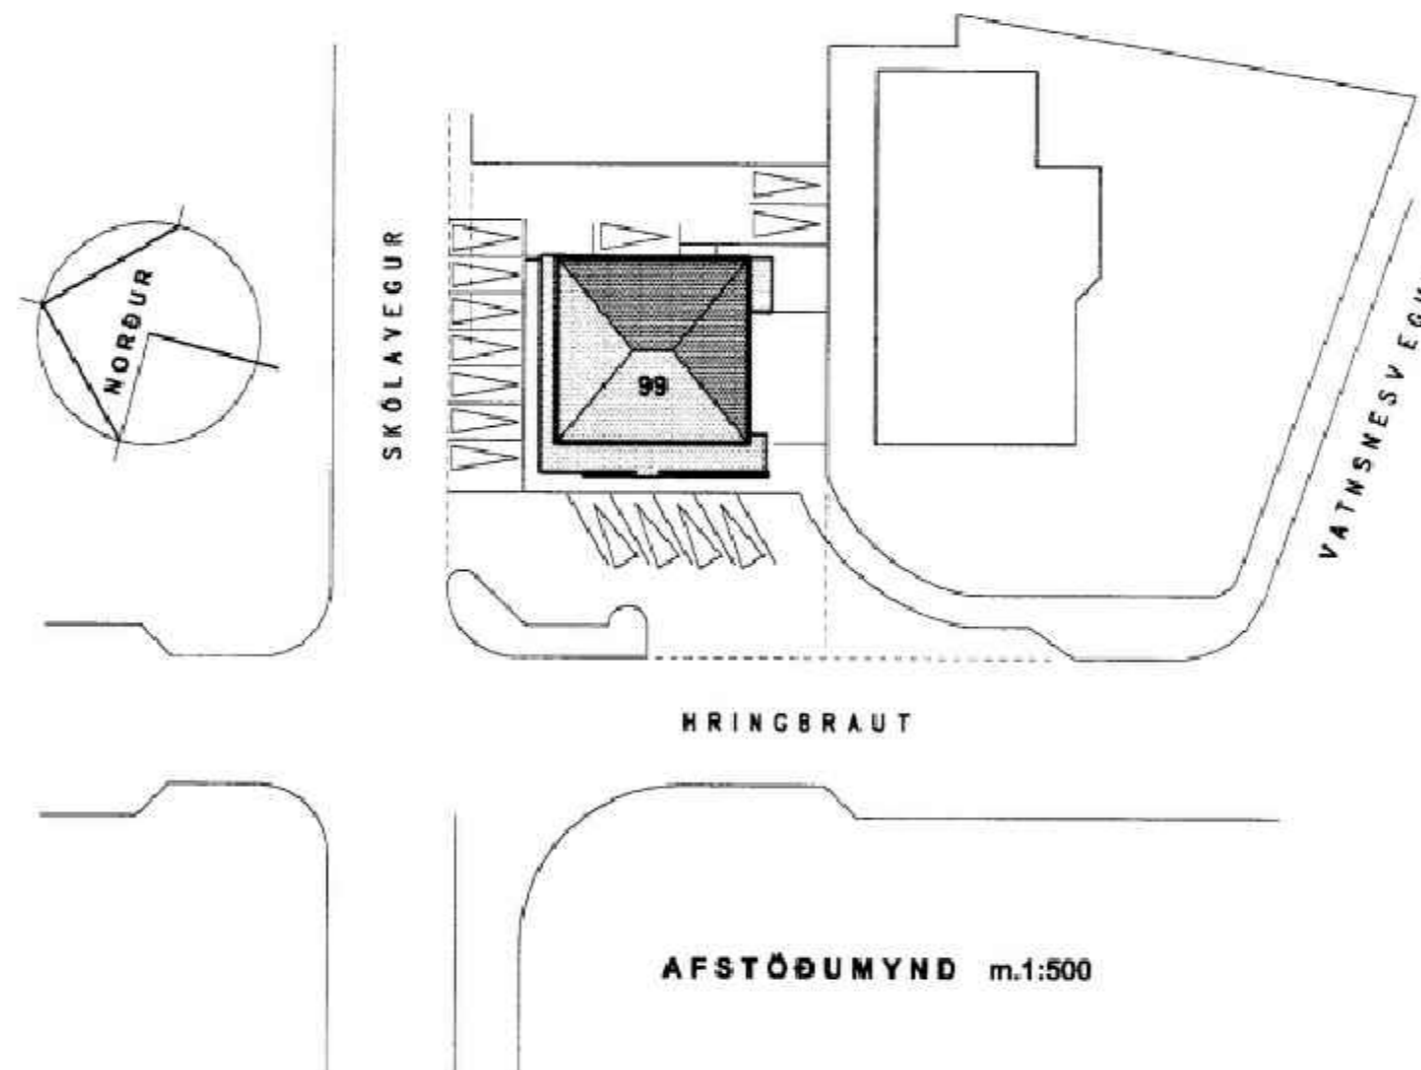
Afstöðumynd tekin af teikningum Tryggva Tryggvasonar frá 1999

Mkv: 1:500

10 bílastæði eru við húsið, engin önnur lóð.
